# VARIANTE AL PIANO DI RECUPERO

## 'CORTILE BREDA'

DESCRIZIONE DEI MATERIALI E  
DELLE METODOLOGIE DI INTERVENTO

**Intervento per la conservazione delle facciate esterne e per la  
ristrutturazione delle strutture interne dei fabbricati**

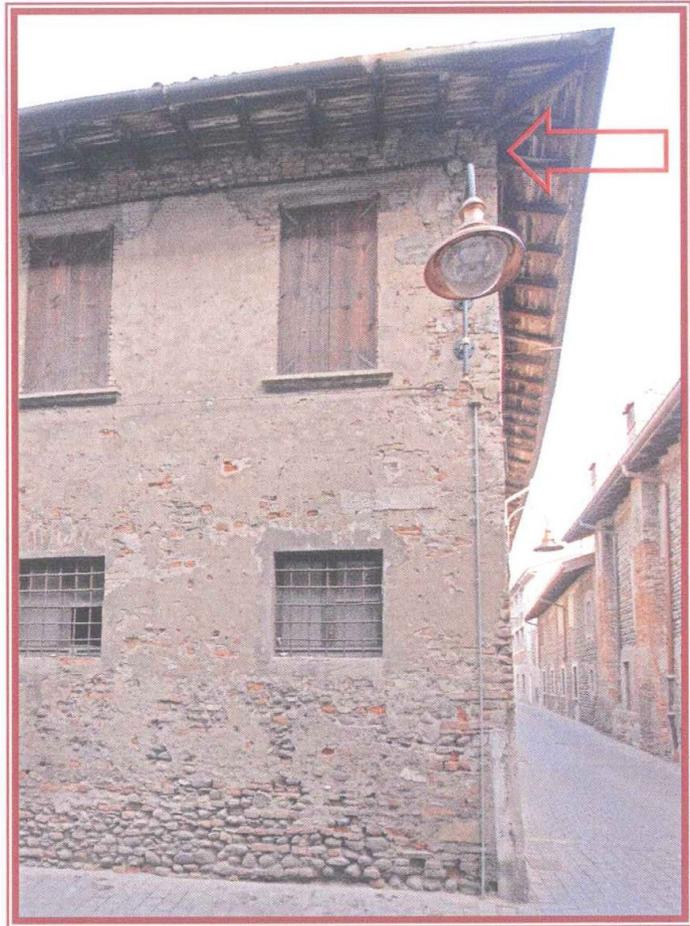
La parte di muratura sottogronda (lato strada), per una altezza di circa 50/60 cm. risulta caratterizzata dalla presenza di mattoni di recente fattura, posati casualmente “di fascia” e “di testa”. Segno evidente di un recente soprizzo o comunque di riallineamento delle gronde.

**Figura 1** Particolare del ‘soprizzo’ e del voltino della finestra in c.a.

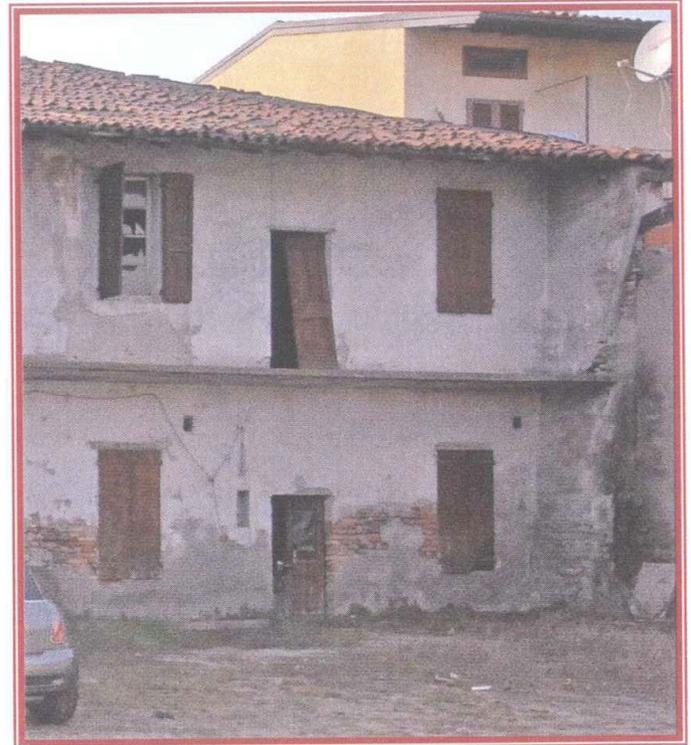
Gli intonaci sono eseguiti con malta di calce, sia sulle pareti interne ai locali che su quella esterna affacciata sul cortile. Gli stessi intonaci risultano particolarmente degradati al piano terra, a causa della umidità ascendente che ne ha causato il distacco o l'ammaloramento, fino ad una altezza di circa due metri.

La pioggia battente ha generato lo stesso effetto anche sulle pareti poste in corrispondenza del ballatoio in C.A., dove numerosi sono i distacchi.

**Figura 2** Vista dell'intonaco degradato per un'altezza di circa due metri.

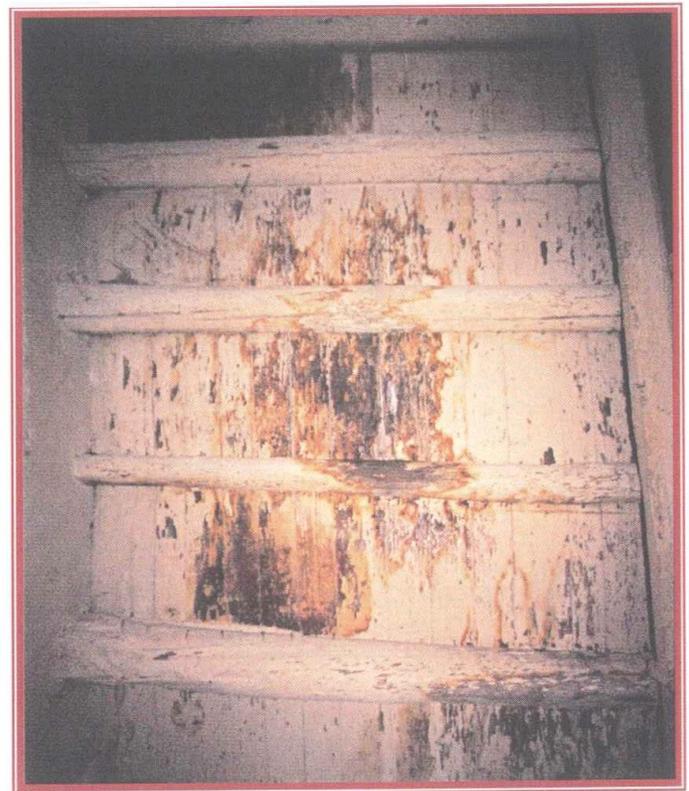
**Figura 3** Vista di un solaio tra P.T. e P.1, con struttura degradata.

Fanno eccezione quelle presenti nel primo e nel secondo vano a sud, dove una falla nel tetto ha provocato l'ingresso di acqua fino al piano inferiore, causando l'ammaloramento delle strutture lignee ed il successivo collassamento di alcune travi.

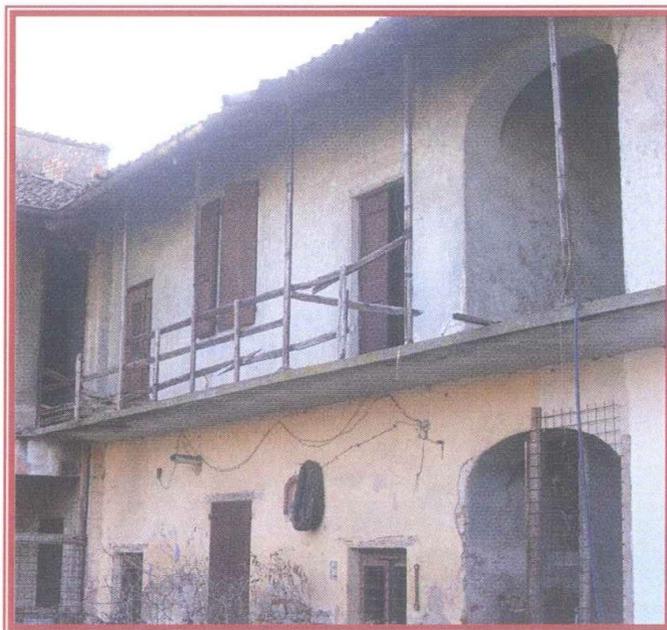
**Figura 5** Vista del ballatoio in c.a.

Il parapetto è stato in gran parte distrutto. La parte ancora in opera è costituita da piantane in legno poste a distanza di circa cm. 100, collegate ai travetti della gronda, al fine di garantire una maggiore rigidità della struttura.

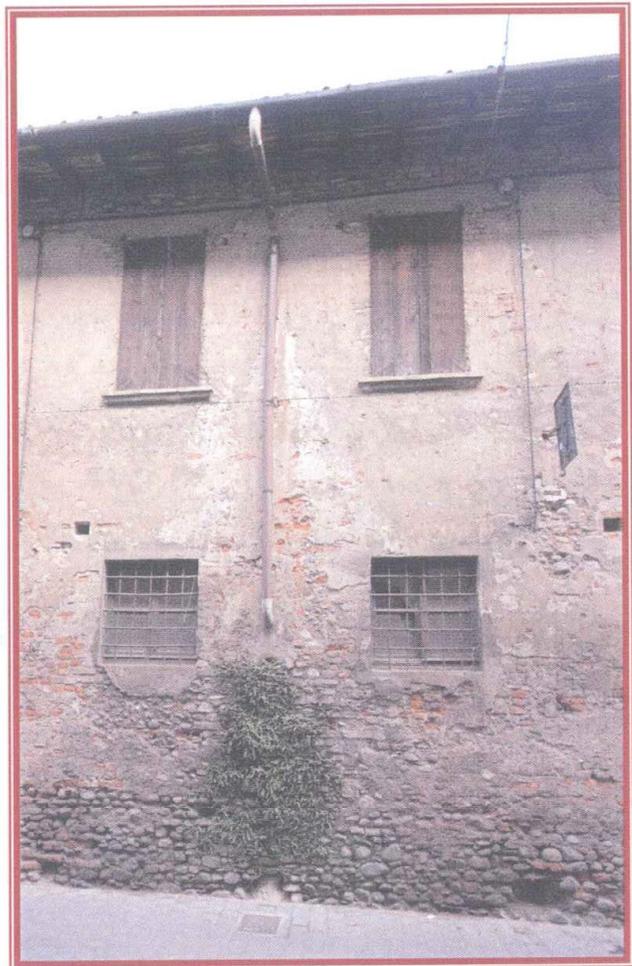
- 1) distacco di materiale e forte presenza di umidità in corrispondenza dei due tubi pluviali;
- 2) presenza di evidenti vuoti alla base delle murature a causa di asportazione di materiale per dilavamento e/o usura dello stesso;
- 3) diffuso distacco degli intonaci;
- 4) fessurazione dello spigolo destro della parete, certamente accreditabile alla spinta della trave di colmo diagonale del tetto;
- 5) il primo travetto a sinistra, spezzato per la sua esposizione agli agenti atmosferici, è stato rinforzato con un travetto diagonale in legno;

**Figura 7** Degrado sulla facciata di via Toti.

- 6) tutte le lattonerie, in lamiera di ferro, sono ovunque ossidate e fessurate e causano un diffuso stillicidio delle acque meteoriche.

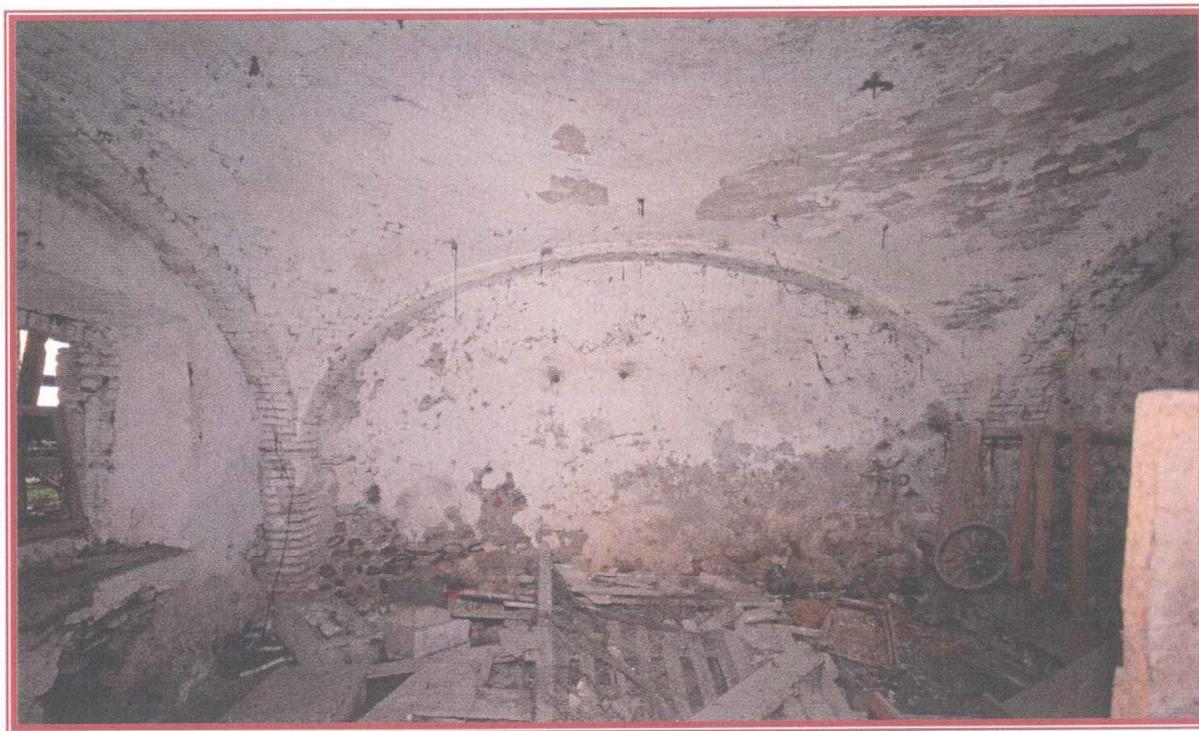
L'umidità proveniente dal suolo, ha prodotto evidenti distacchi, rigonfiamenti e sfarinamenti delle superfici intonacate, più marcati nelle parti in muratura a contatto con il pavimento.

Questo fenomeno è ancora più evidente sulle pareti interne alle stalle, dove maggiore è la quantità di umidità prodotta dalla presenza degli animali.

**Figura 8** Volta delle stalle. Da notare gli evidenti distacchi degli strati di tinteggiatura a base di calce, e dell'intonaco dalle pareti laterali.

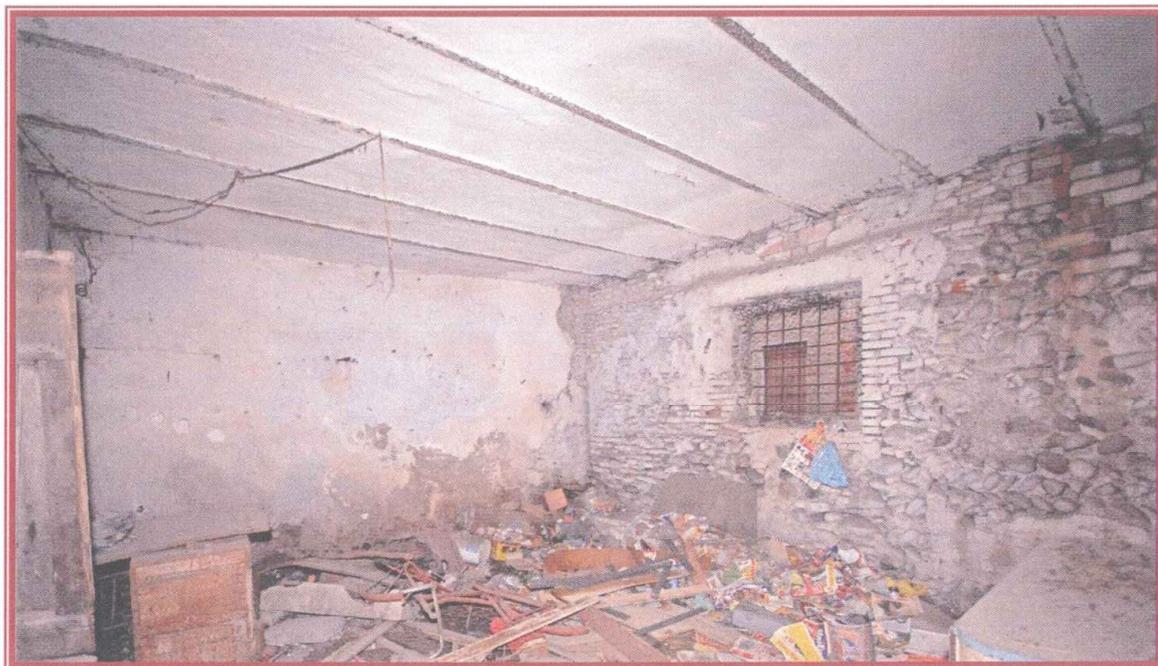
**Figura 9** *Vista della stalla a destra con copertura eseguita con travetti in metallo e voltini. La parete a Sud è completamente priva di intonaco.*

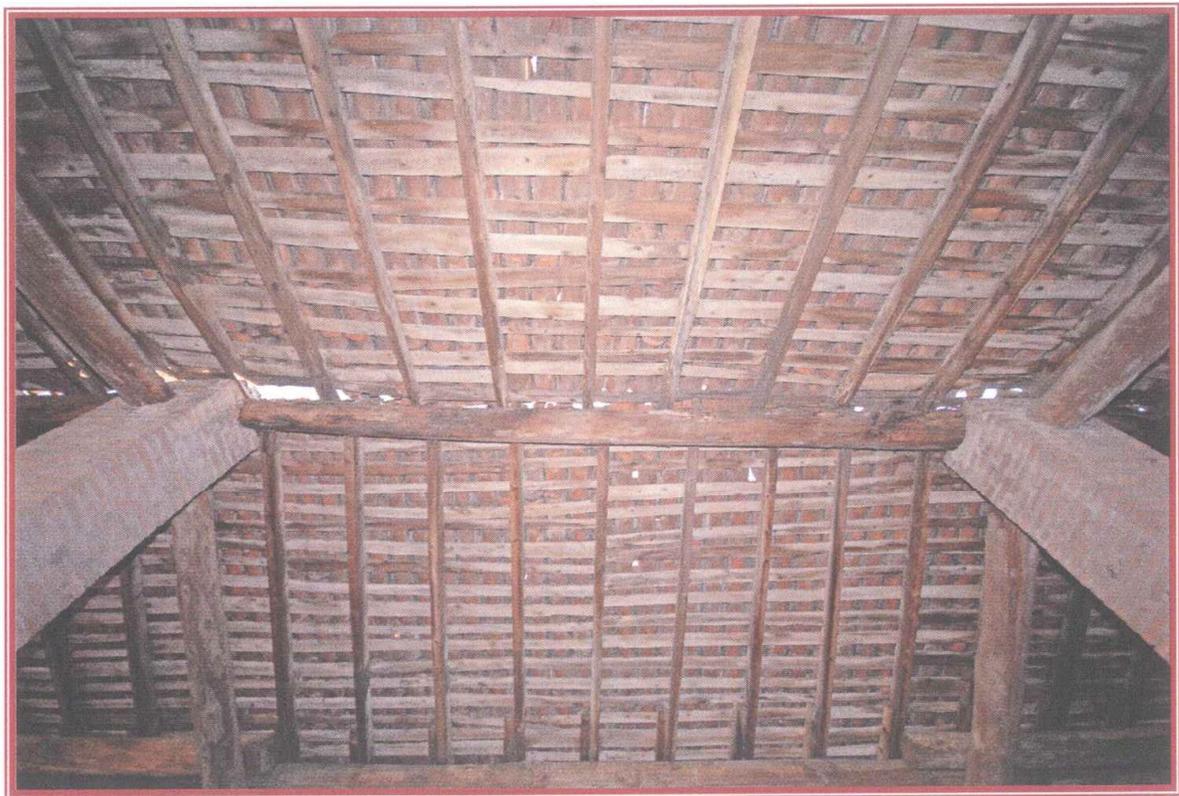
**Figura 10** *Tetto del fienile sopra le stalle. Da notare la trave di colmo bagnata dalla pioggia per l'assenza dei coppi del colmo.*

La grossa orditura in legno è generalmente in buone condizioni, fatta eccezione per tre travi di colmo ormai prossime al collasso.

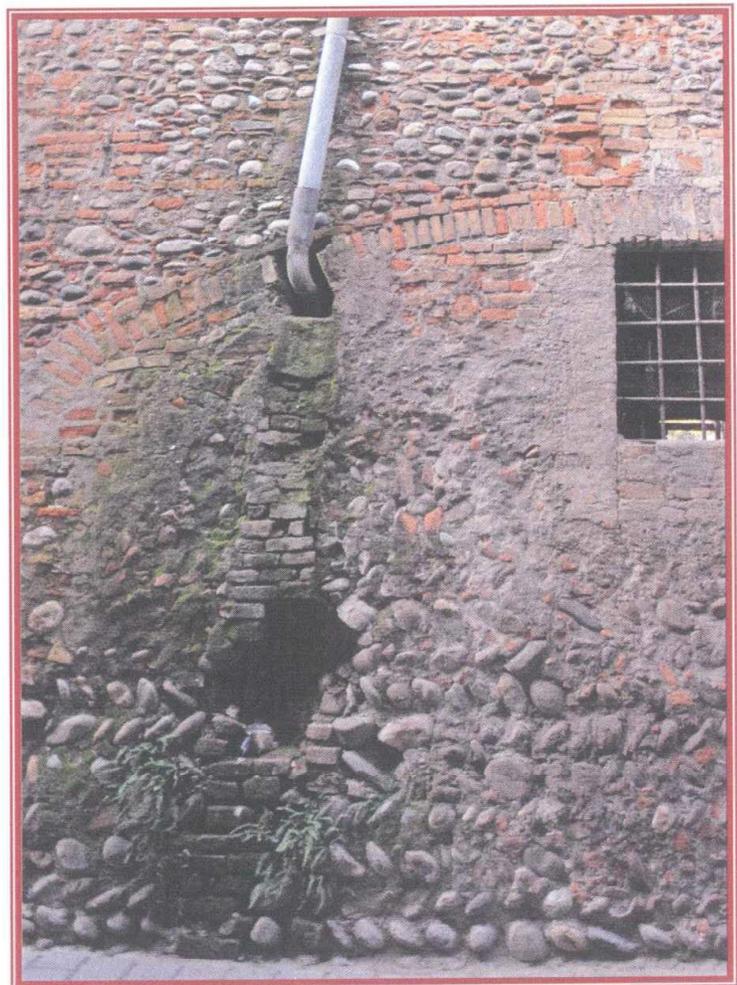
La muratura è in buone condizioni. Fa eccezione la parte posta in corrispondenza dei due pluviali, dove il passaggio delle acque di scarico hanno scavato la parete eliminandone parte di materiale.

**Figura 12** Particolare su via Carissoli della mancanza di materiale dovuta alle perdite del pluviale.

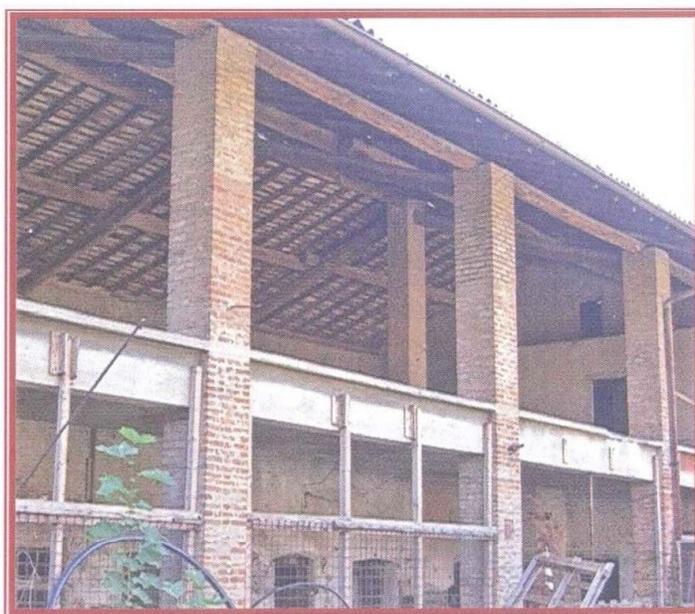
Alcuni pilastri sono stati demoliti nella parte superiore, per consentire l'alloggiamento della trave ribassata in cemento armato durante i lavori del 1960.

**Figura 15** Vista dei pilastri del corpo sud.

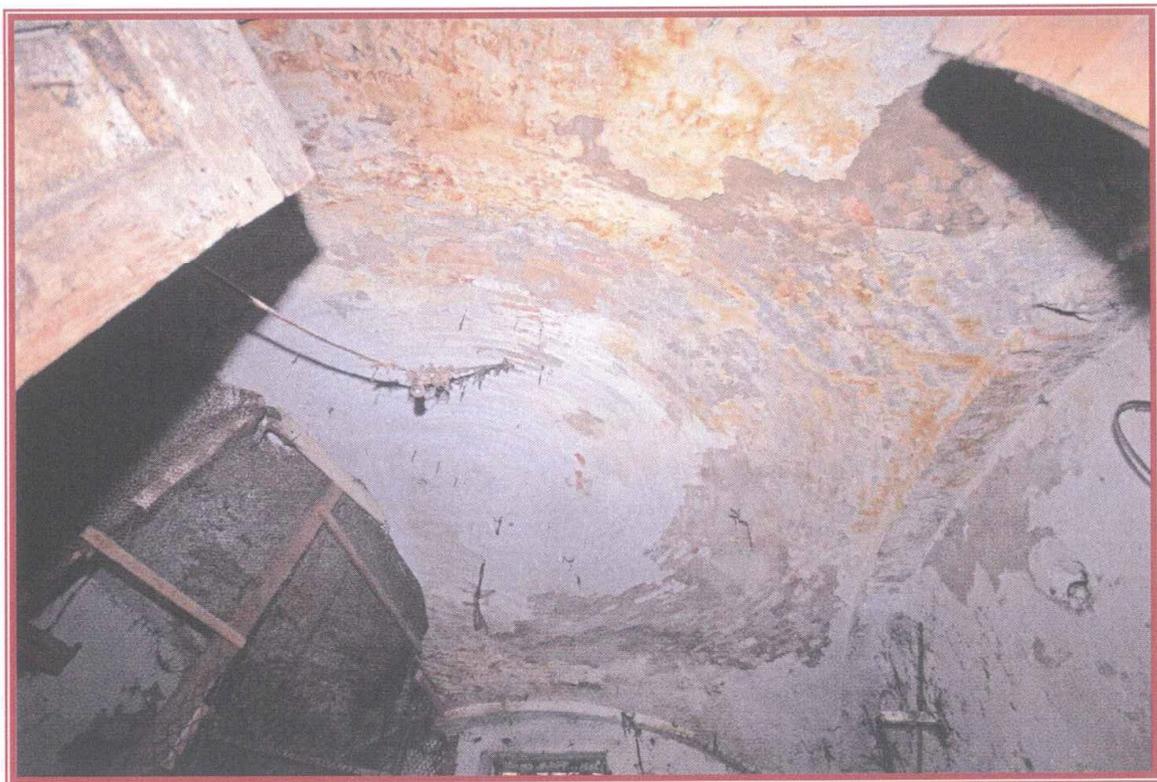
Sono evidenti però numerosi distacchi di materiale bianco che consente la vista dei sottostanti mattoni.

**Figura 16** *Vista di una volta , con evidente distacco degli strati di tinteggiatura.*

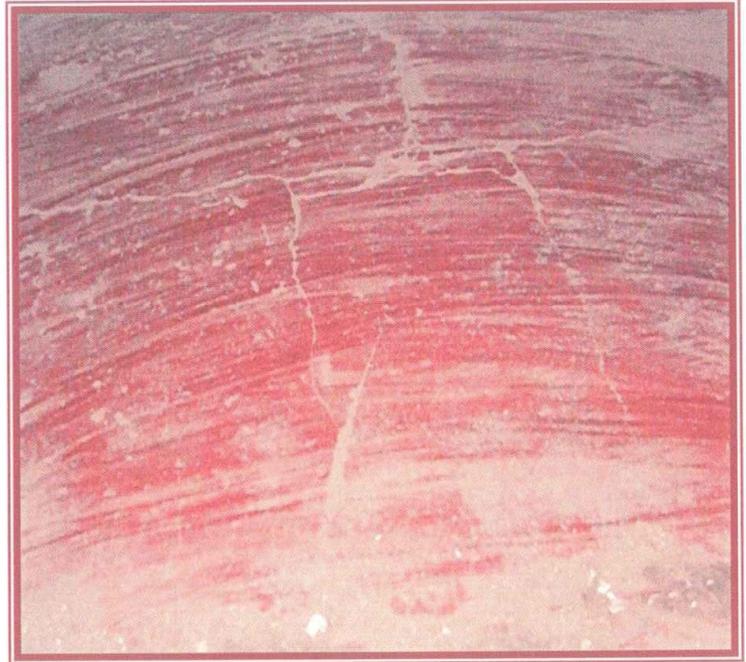
In diversi vani sono evidenti però aree di pavimento dissestato con piastrelle frantumate, a causa probabilmente del cedimento della sottostante struttura in legno.

**Fig. 17** *Particolare delle piastrelle in cotto verniciare*

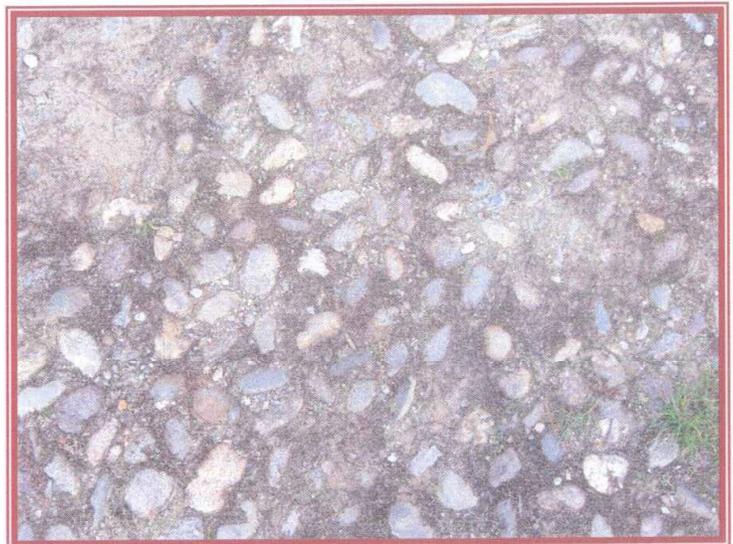
Nel tempo sono stati eseguiti all'interno del cortile, scavi per la messa in opera di fognature, tubazioni varie e serbatoi, senza però effettuare gli adeguati ripristini.

**Figura 18** *La pavimentazione del cortile, con ciottoli di fiume.*

Alcune aree sono state ripavimentate con fondo in calcestruzzo oppure con terra battuta.  
La mancanza di pendenze adeguate causa il ristagno delle acque meteoriche.  
Ovunque è presente vegetazione spontanea.

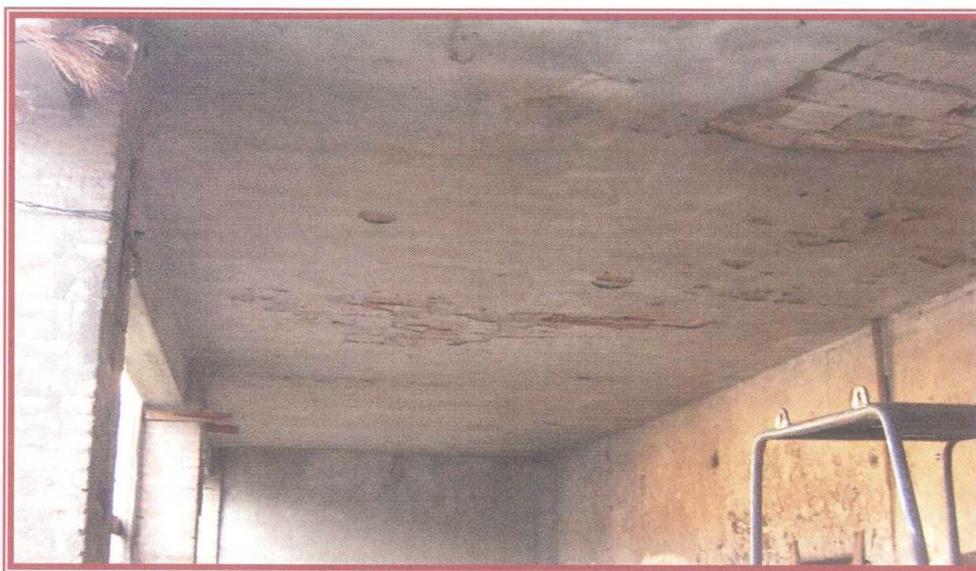
Inoltre, le infiltrazioni di acqua dal tetto, in alcuni punti hanno seriamente danneggiato la struttura dei solai medesimi.

**Figura 21** particolare del solaio in c.a. , con evidenti infiltrazioni d'acqua.

Ciò posto, si propone la loro demolizione, insieme con quella della trave di bordo ribassata presente sull'allineamento dei pilastri e la loro sostituzione con altro solaio costituito da:

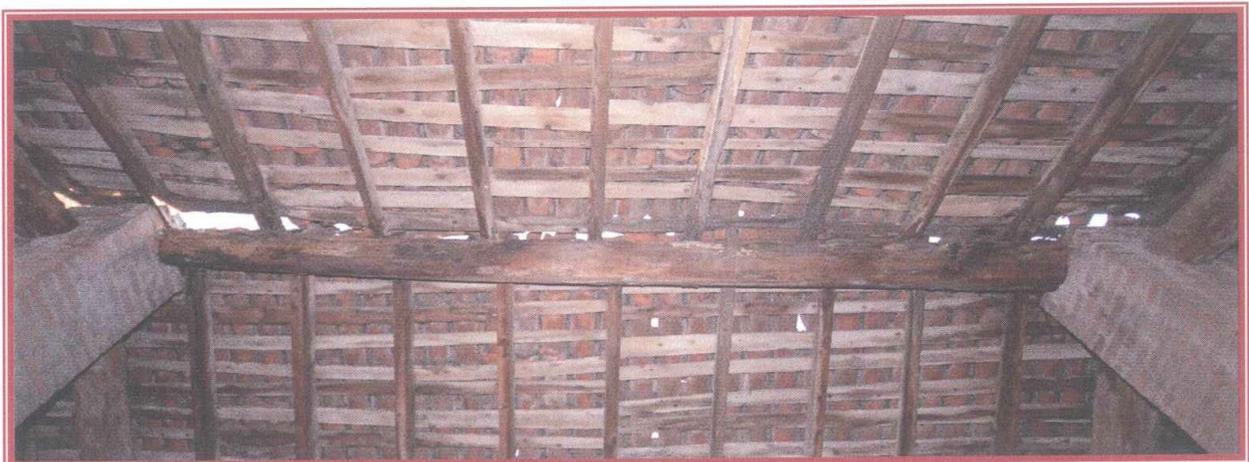
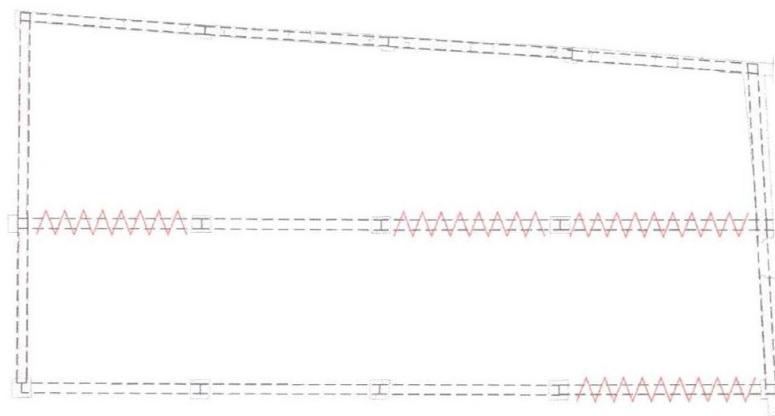
L'indagine eseguita ha accertato che tre travi di colmo ed una di bordo, del corpo a sud (stalla), sono state danneggiate dall'azione delle acque piovane, penetrate attraverso la copertura.

**Figura 22** Trave del tetto danneggiata dalla perdita di acqua del manto di copertura.

Travi danneggiate dall'azione delle acque piovane
