## RELAZIONE TECNICA ILLUSTRATIVA STRUTTURALE

<b>OGGETTO:</b>	<b>PIANO DI RECUPERO "BRINA-CAVALLERI"</b> Intervento di miglioramento sismico immobili esistenti "ex Vanoli" – ex proprietà "Caldara" con demolizione e ricostruzione
<b>COMMITTENTE:</b>	Sig. BRINA LUCA L. – Sig. CAVALLERI MARCO
<b>UBICAZIONE:</b>	via Rocca angolo via Monsignor Drago – Cologno al Serio (Bg)
<b>DATA:</b>	Agosto 2022

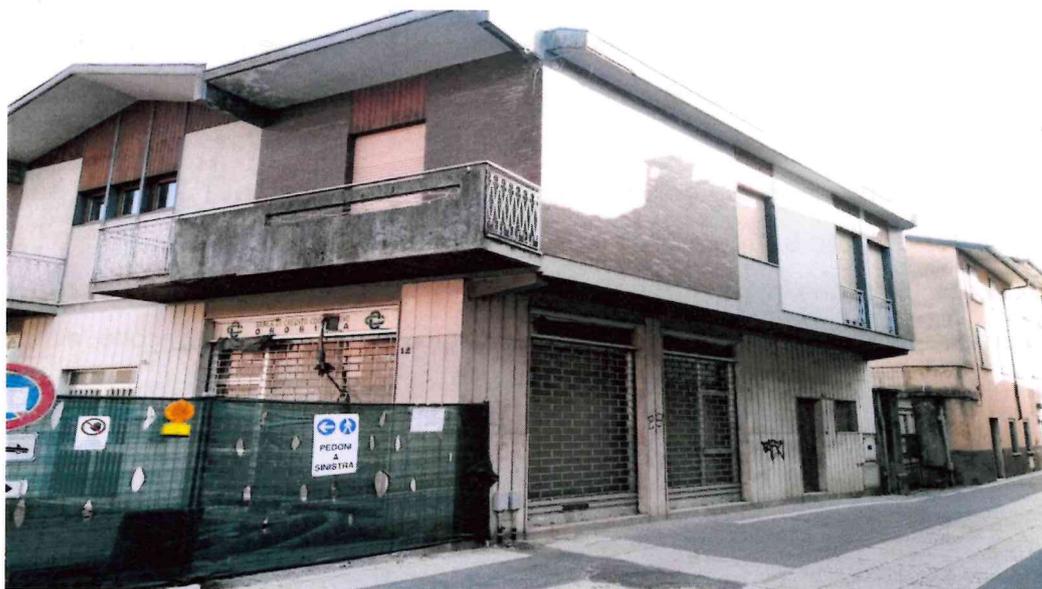
L'edificio con pianta a "L" a corpo doppio costituito da due piani fuori terra oltre al sottotetto. Tetto a falde con gronde in cemento armato, manto di copertura in eternit, lattonerie in lamiera preverniciata.

Facciate lato principale nord con balconi al primo piano con parapetto in parte in muratura e in parte con barriera in ferro. Corpi aggettanti gronde sagomate. Sottobalconi rivestiti in perline di legno.

Le strutture sono costituite da muratura portante perimetrale e pilastri in c.a. centrali, solai in laterocemento. Facciate con parziali finiture in mattoncini a vista/ piastrelle in klinker, oltre a calcestruzzo martellinato a vista. Al piano terra pareti rivestite con lastre in marmo botticino a liste verticali. Le aperture prospicienti il cortile interno presentano dei contorni e davanzali in marmo chiaro, serramenti in alluminio e tapparelle in legno. Le aperture del piano terra presentano serramenti in alluminio con vetro semplice, dotate di serrande a maglia rettangolare in senso orizzontale e apertura a rullo.

Lo stato di conservazione risulta essere mediocre. Sono evidenti danni da infiltrazione d'acqua piovana dalla copertura, fenomeni di erosione delle murature per umidità di risalita, distacco degli intonaci di rivestimento dei parapetti dei balconi. Le pareti prospicienti il cortile interno versano in cattivo stato di conservazione. Gli impianti, seppur esistenti, risultano completamente in disuso pertanto da rifare.

Per tale immobile si procederà con la completa ristrutturazione con demolizione, ricostruzione ed adeguamento sismico con nuova distribuzione della volumetria esistente al fine di una riorganizzazione urbanistica edilizia del contesto urbano.

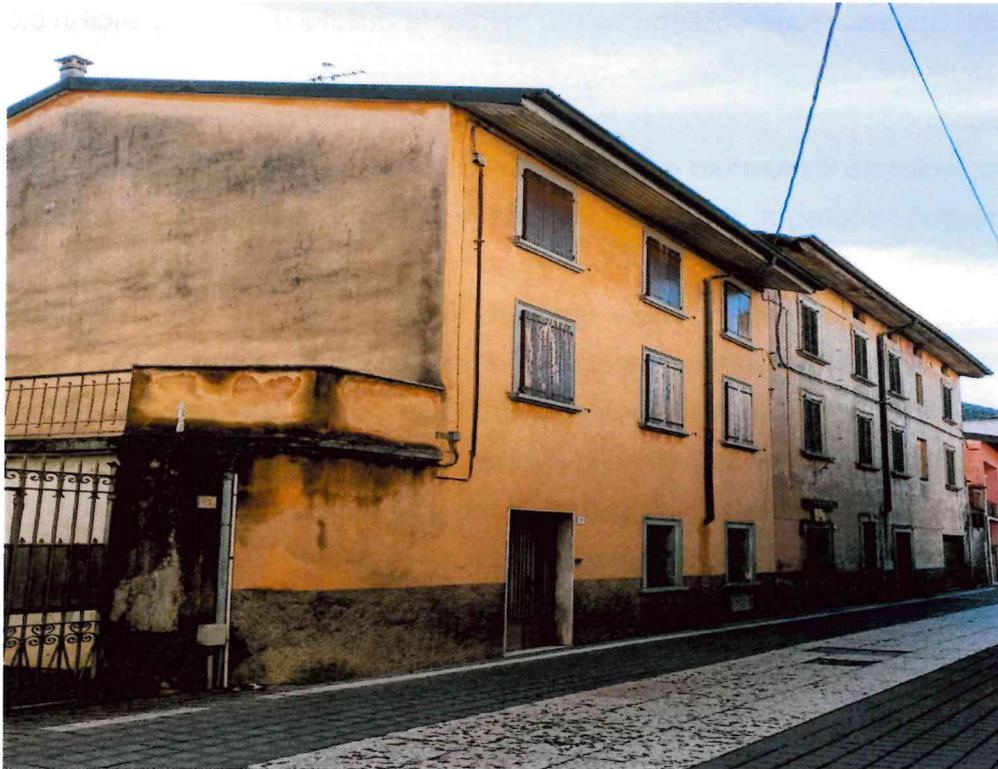
L'edificio con pianta rettangolare/quadrata e corpo doppio, con terrazzi fronti interni costituito da tre piani fuori terra. Tetto a falde con struttura in legno, gronde perliniate in legno, manto di copertura in coppi, lattonerie in lamiera preverniciata.

Le strutture sono costituite da muratura portante perimetrale e di spina di composizione eterogenea (mattoni e pietrame), solai in latero-cemento per la copertura del piano terra, in legno per la copertura dei rimanenti piani. Facciate con finiture ad intonaco e parzialmente tinteggiate. Le aperture prospicienti il cortile interno presentano dei serramenti in legno. Le aperture della facciata prospiciente via Mons. Drago presentano serramenti in legno con vetro semplice, griglie in legno per i piani superiori, con barriera in ferro di protezione per le aperture a livello strada pubblica.

Lo stato di conservazione risulta essere alquanto mediocre. Sono evidenti danni da infiltrazione d'acqua piovana dalla copertura, fenomeno di erosione delle murature per umidità di risalita, distacco degli intonaci di rivestimento dei parapetti dei balconi. Alcune parti strutturali risultano in totale distacco. Le pareti prospicienti il cortile interno versano in cattivo stato di conservazione.

Per tale immobile si procederà con una ristrutturazione complessiva ed adeguamento sismico con nuova distribuzione della volumetria esistente.

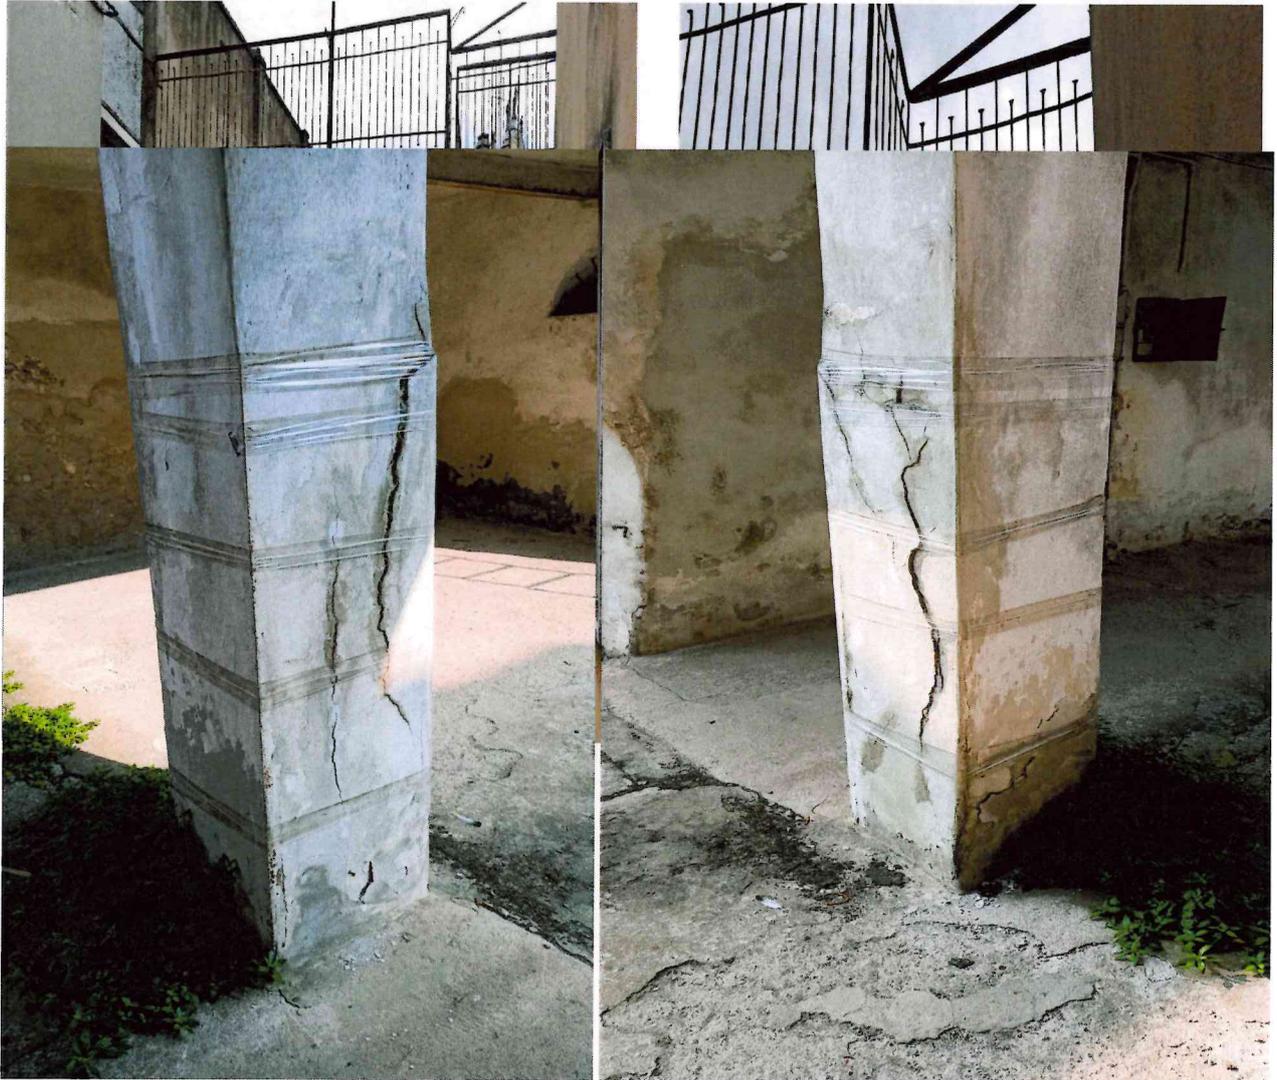
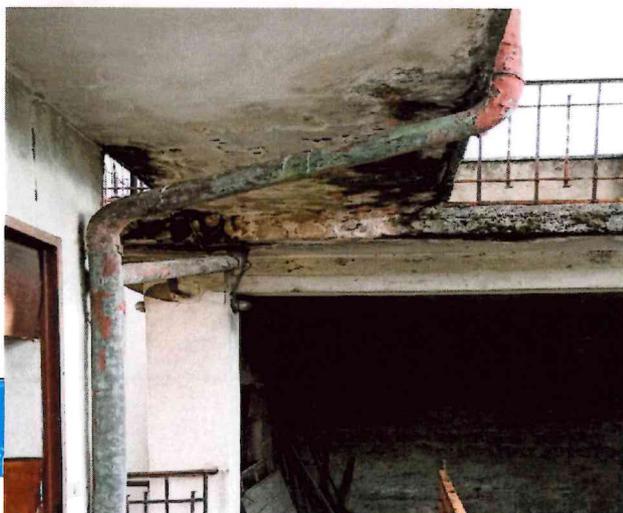
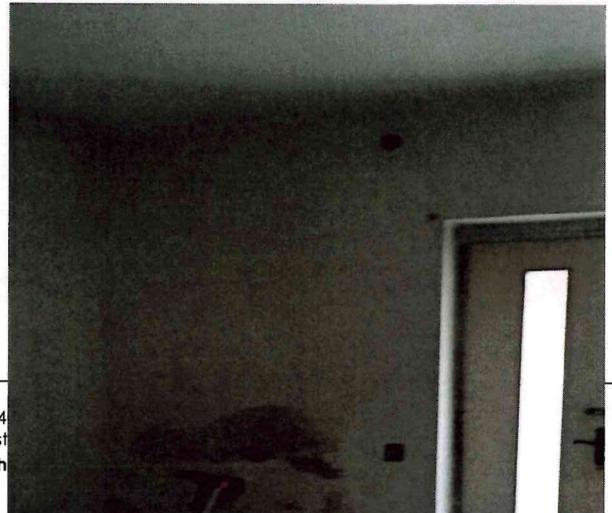
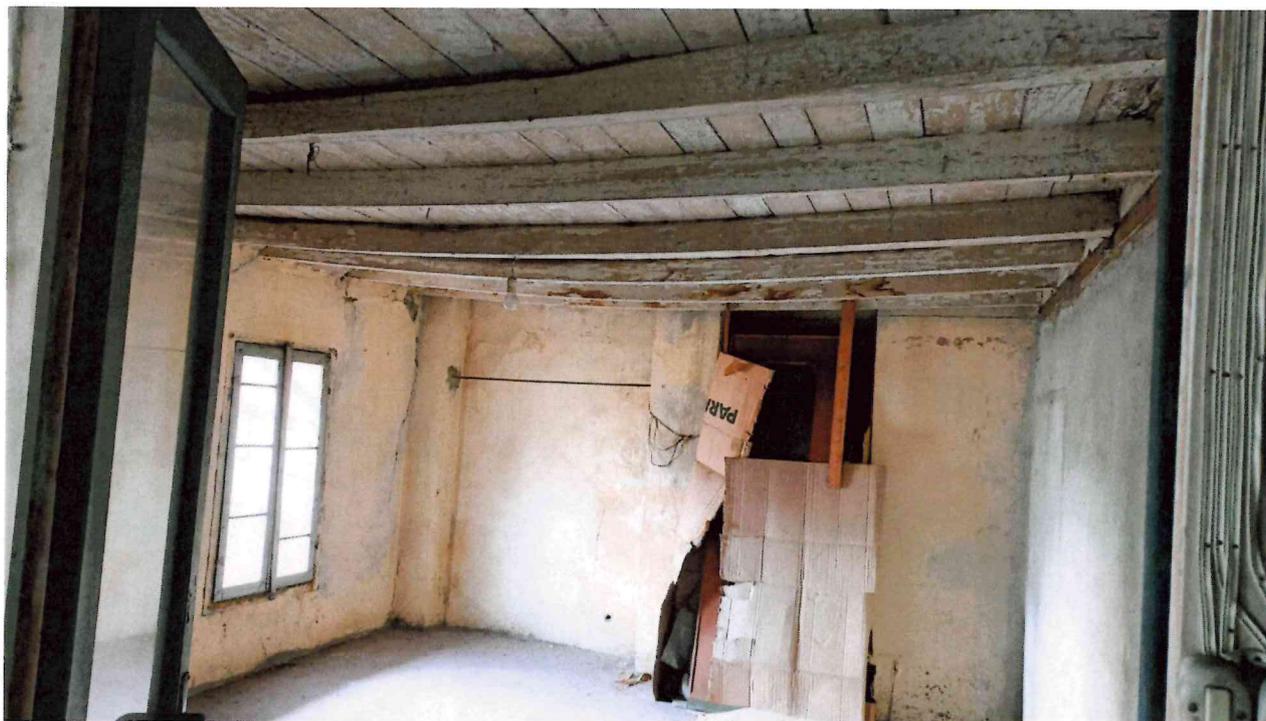
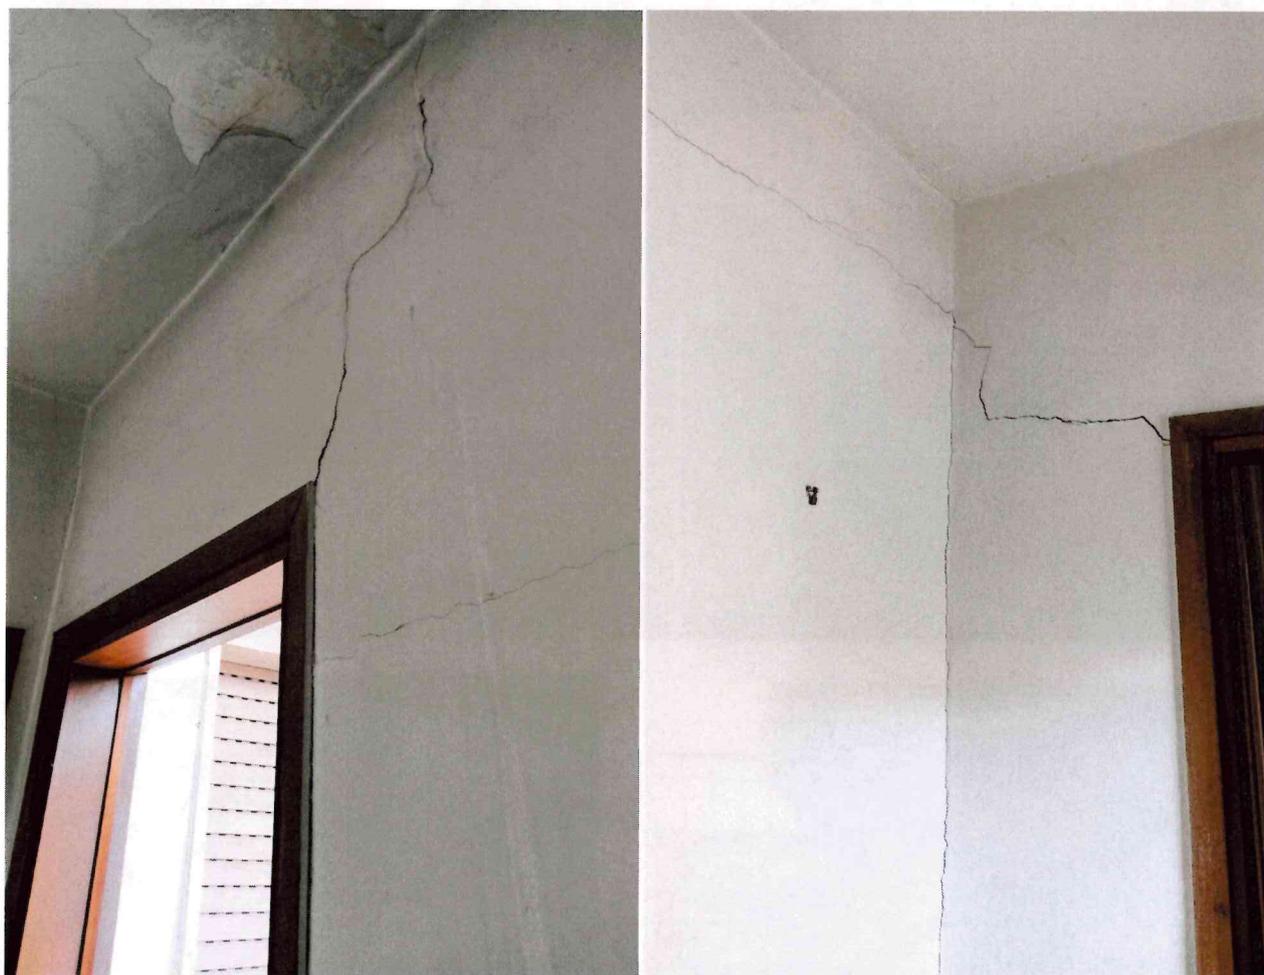
Analizzando i fabbricati dal punto di vista del quadro lesivo dell'edificio, si può constatare che sono presenti lesioni diffuse ai vari livelli. Tali lesioni interessano in particolare le murature portanti su vari piani, e i solai risultano deformabili.

Le murature verticali a livello del piano terra, risultano con enorme umidità di risalita con parti in distacco, così pure le armature risultano scoperte dal calcestruzzo e consumate dalla ruggine.
