INDAGINE AMBIENTALE PRESSO ALLEVAMENTO POLLI SS 591 COMUNE DI COLOGNO AL SERIO

RELAZIONE TECNICA

LOCATELLI EUROCONTAINERS SPA

Emissione del 22 Maggio 2019

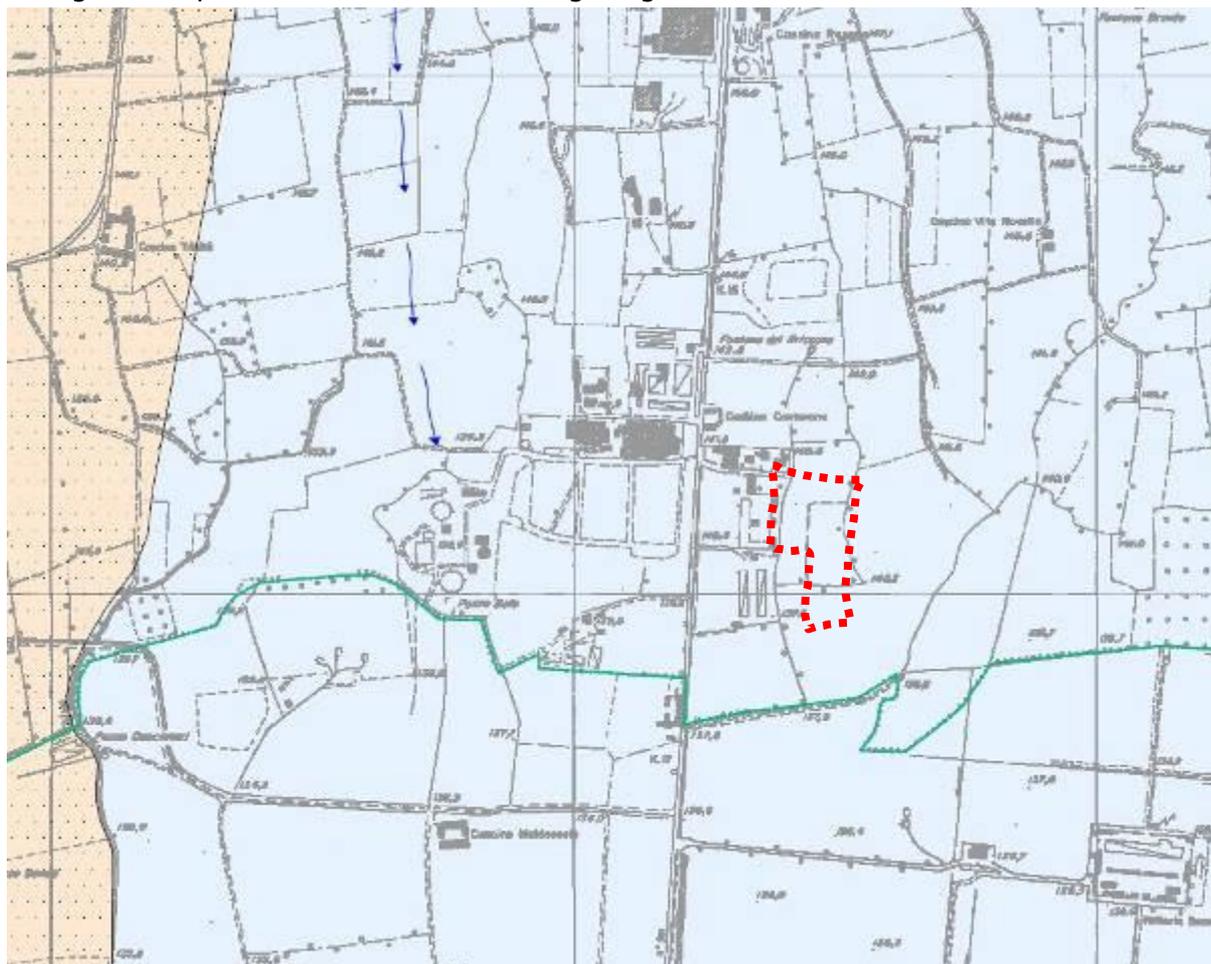
Fig. 3 estratto Carta Geologica

L'area in esame è ubicata in corrispondenza dell'**Unità Postglaciale Olocenica** (Olocene tardo Pleistocene sup).

La stessa è costituita da depositi fluviali, caratterizzati da: ghiaie a supporto clastico, in prevalenti strati planari, sabbie e limi da massivi a laminati e argille; quest'ultime sono costituite localmente da una superficie limite superiore con Entisuoli presenti principalmente lungo l'asta del fiume Serio.

L'Unità affiora nel settore orientale del territorio comunale occupando un'estesa fascia che si estende tra il centro abitato e gli argini del fiume Serio; in corrispondenza dell'alveo affiora l'**Unità Postglaciale Olocenica con Entisuoli**

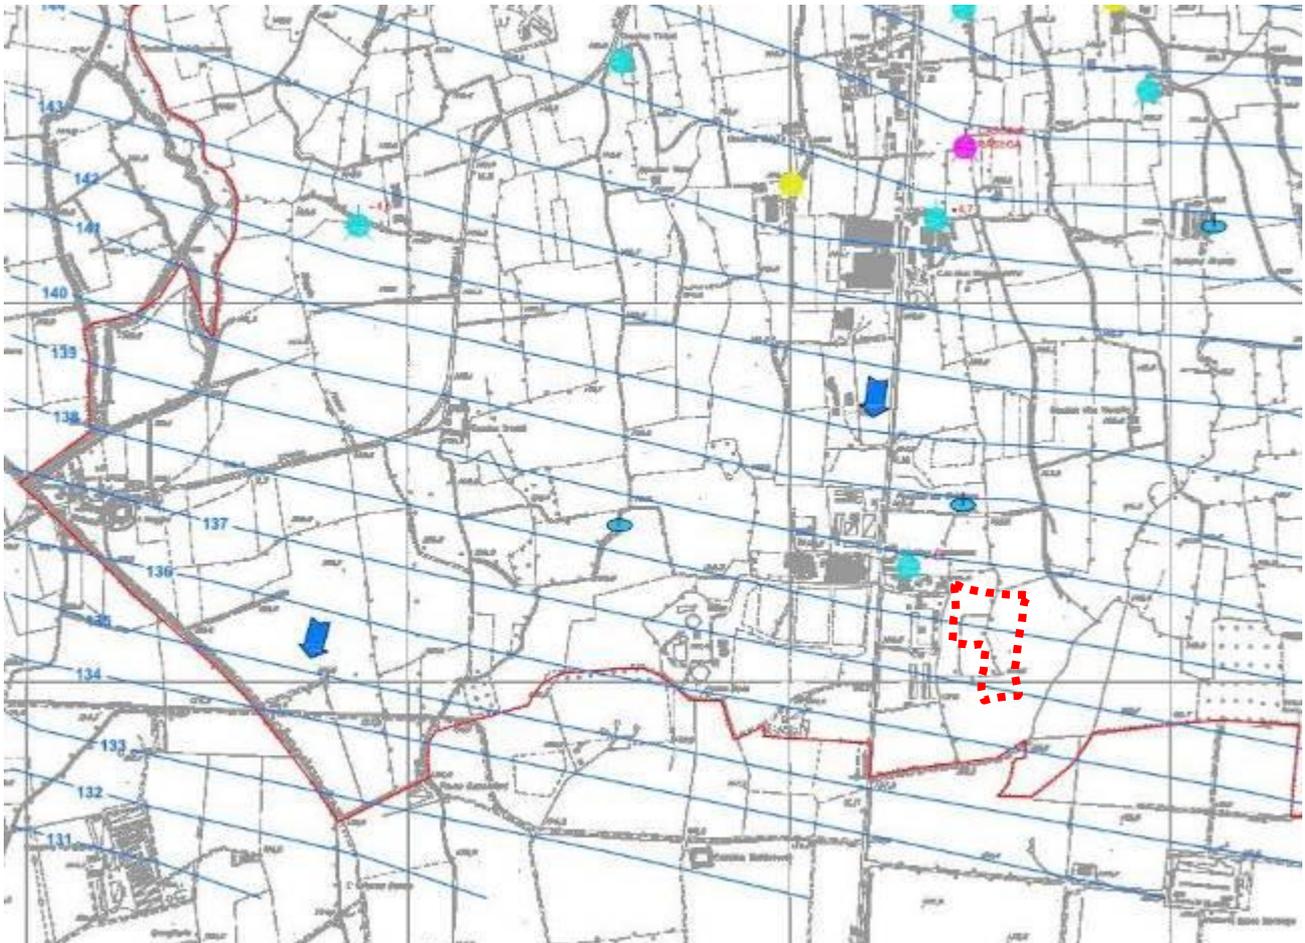
Fig. 3 Estratto Carta Idrogeologica

Localmente la falda defluisce con direzione nord sud con gradiente pari a circa 0.3%.

In corrispondenza dell'area in esame la falda è segnalata alla quota media di 137 m slm con una soggiacenza pari a circa 4 m dal p.c..

Si segnala tuttavia che in concomitanza delle periodo tardo estivo, a causa dell'alimentazione fornita dalle pratiche irrigue si possono registrare significativi rialzi della quota della falda.

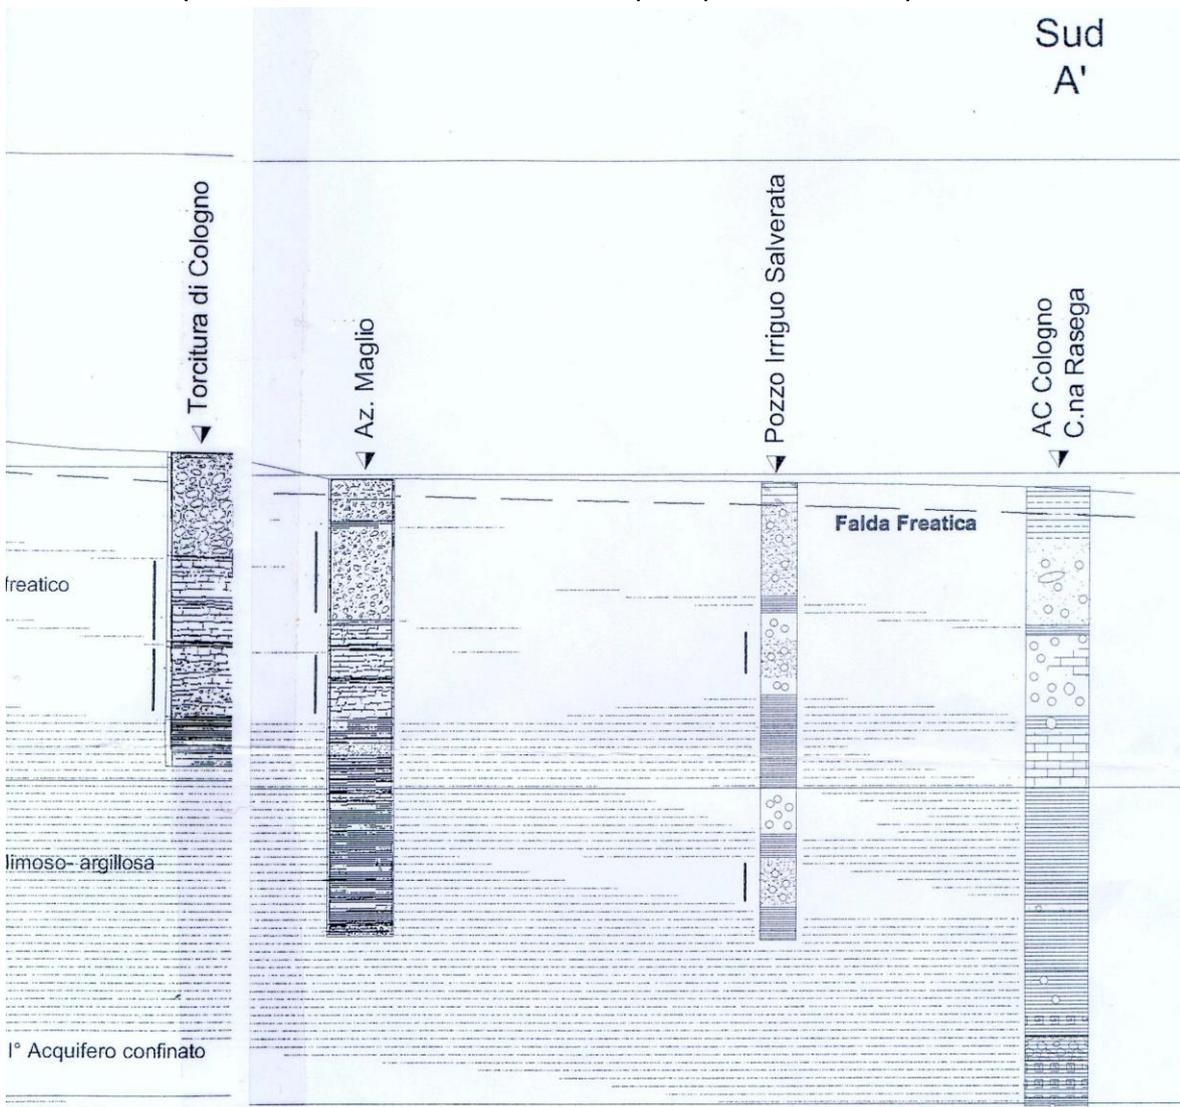
Fig. 4 Estratto sezione idrogeologica

Di seguito si riporta una parte della sezione idrogeologica nord - sud dalla quale si evince la presenza di litotipi sabbiosi in forte matrice limosa per i primi metri dal p.c..

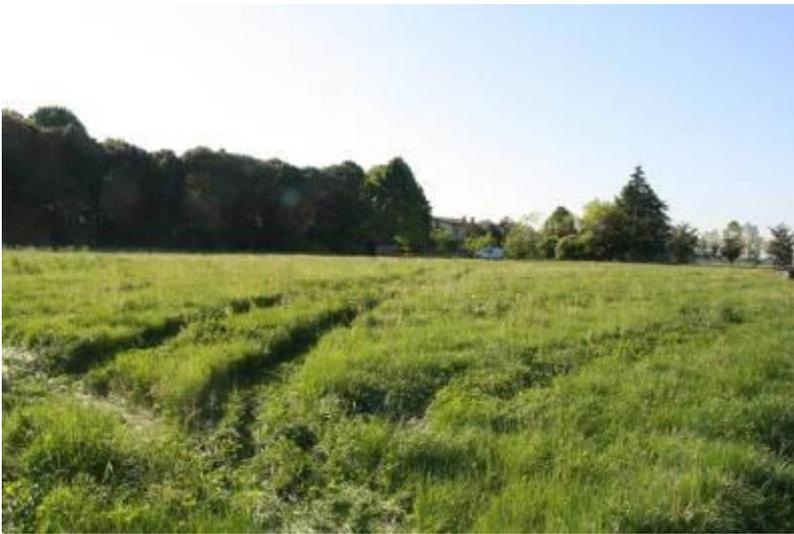
Fig. 5 Zona nord

Nella porzione sud vi sono due edifici utilizzati per l'allevamento dei polli, nella fascia centrale vi è la residenza mentre la porzione nord è interessata unicamente da tettoie.

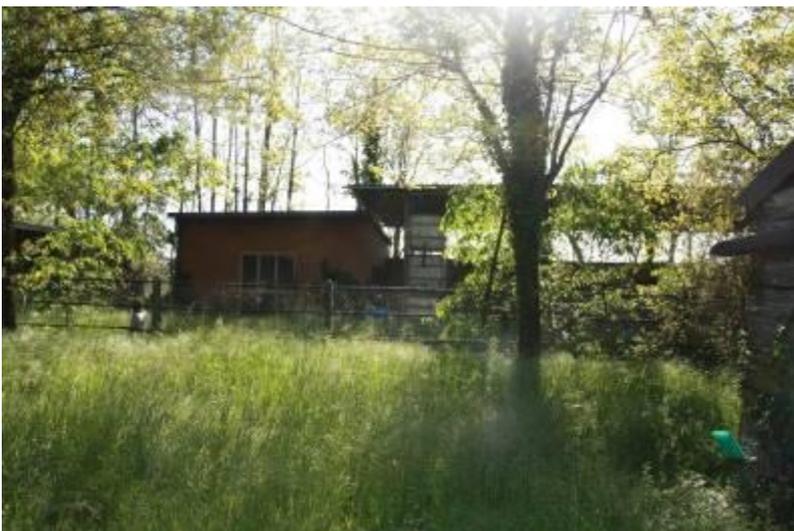
Fig. 6 Allevamento Cavalli

L'area in esame si estende su una superficie complessiva di circa mq 25.000 e risulta suddivisa in una porzione nord, utilizzata in passato per l'allevamento di cavalli, ed una porzione sud utilizzata per un allevamento di polli.

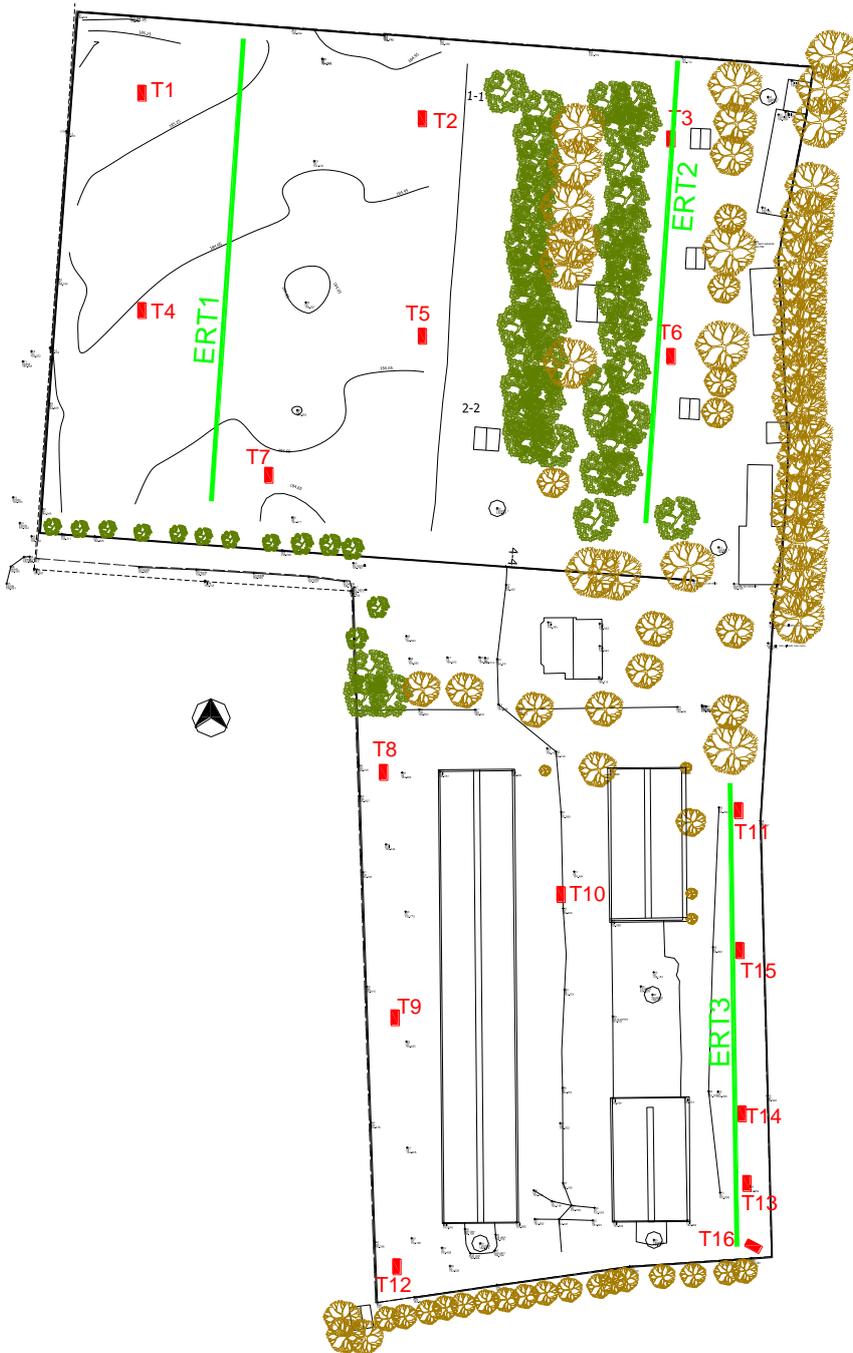
Fig. 8 Ubicazione dei sondaggi

Per il resto in assenza di potenziali sorgenti specifiche di contaminazione l'indagine è condotta su basi statistiche eseguendo sondaggi al centro delle maglie di un reticolo di circa 40 metri di lato.

Complessivamente sono state realizzate n.16 trincee.

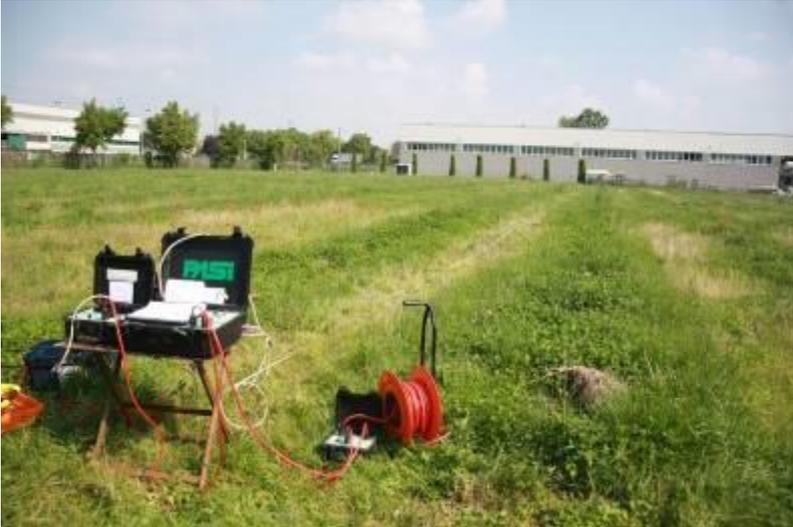
Fig. 9 Stendimento ERT 1

Allo scopo sono stati eseguiti n.3 stendimenti da 93 m n.2 nella fascia nord e n.1 nella porzione sud.

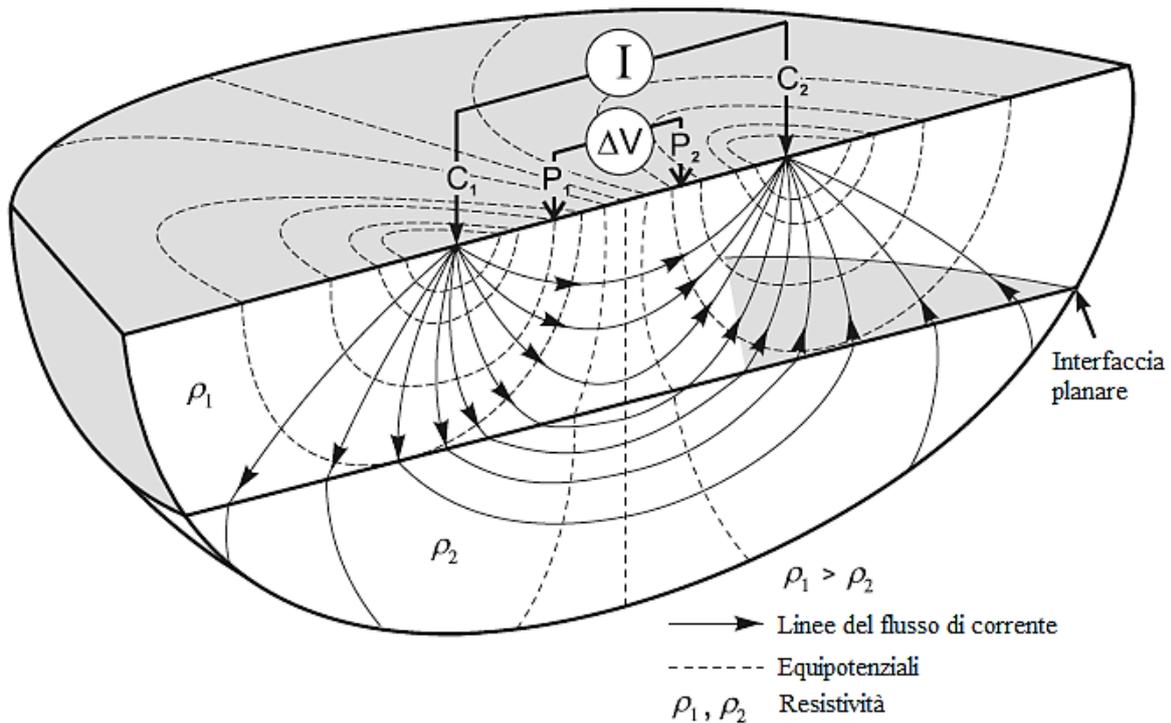
Il metodo tomografico in corrente continua consente di ricostruire sezioni bidimensionali di resistività. Un profilo tomografico viene realizzato tramite lo stendimento di un cavo multipolare che collega una serie di elettrodi, i quali vengono utilizzati tanto per l'immissione della corrente I che per la misura della differenza di potenziale V . Tramite queste due grandezze fisiche è possibile calcolare la resistività elettrica apparente ρ_a relativa alla configurazione elettrodica utilizzata.

Gli elettrodi di corrente vengono indicati come $C1$ e $C2$, quelli di potenziale $P1$ e $P2$.

Lo stendimento Dipolo-Dipolo, utilizzato nel caso in esame, presenta le due coppie di elettrodi di corrente e di potenziale separate dalla stessa distanza (a), a loro volta distanziate di una lunghezza na che aumenta progressivamente seguendo multipli interi di n . Comprensibilmente, aumentando la distanza tra i dipoli, l'intensità del segnale diminuisce poiché gli elettrodi di potenziale non sono più compresi tra quelli di corrente per cui la differenza di potenziale a $P1P2$ è piccola. In generale questo dispositivo è caratterizzato da alti valori di sensitività al di sotto dei due dipoli: in particolare per bassi valori di n l'andamento della sensitività è orizzontale e man mano che n aumenta, i massimi valori di sensitività sono assunti al di sotto dei dipoli. Per questo motivo l'array Dipolo-Dipolo presenta una buona risoluzione orizzontale e una bassa risoluzione verticale ed è particolarmente adatto per la ricostruzione di strutture verticali all'interno del terreno.

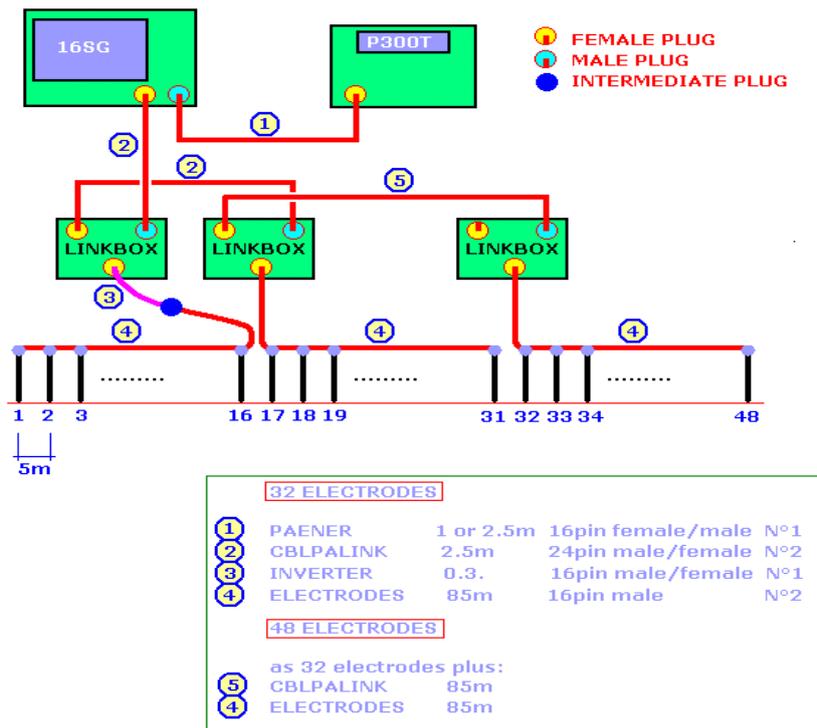
Di seguito si riporta il layout dello stendimento nella sua configurazione completa.

L'acquisitore (16SG), partendo dai primi quattro picchetti, comanda all'energizzatore (P300T) l'immissione della corrente. L'acquisitore indirizza la corrente nei due picchetti esterni e contestualmente legge la differenza di potenziale dei due picchetti interni.

La lettura, automatica, è registrata nel file salvato, l'operazione richiede alcuni secondi in funzione del settaggio utilizzato (nel caso in esame circa 5 - 7 secondi), terminata la lettura l'acquisitore si sposta sui successivi quattro picchetti.

Nel caso in esame si è scelto di utilizzare una configurazione con 32 elettrodi con spaziatura 3 m.

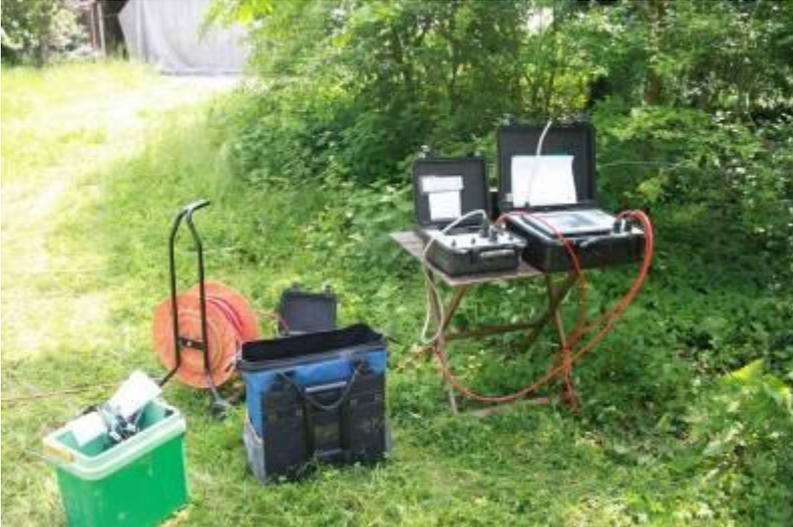
Fig. 12 Acquisitore (16SG) a destra ed energizzatore (P300T) a sinistra

Nel caso specifico è stato utilizzato un georesistivimetro 16GS24 della PASI, cavi a 48 elettrodi, alimentazione tramite batteria da 12 Volt, dispositivo di commutazione automatica, elettrodi in acciaio inox.

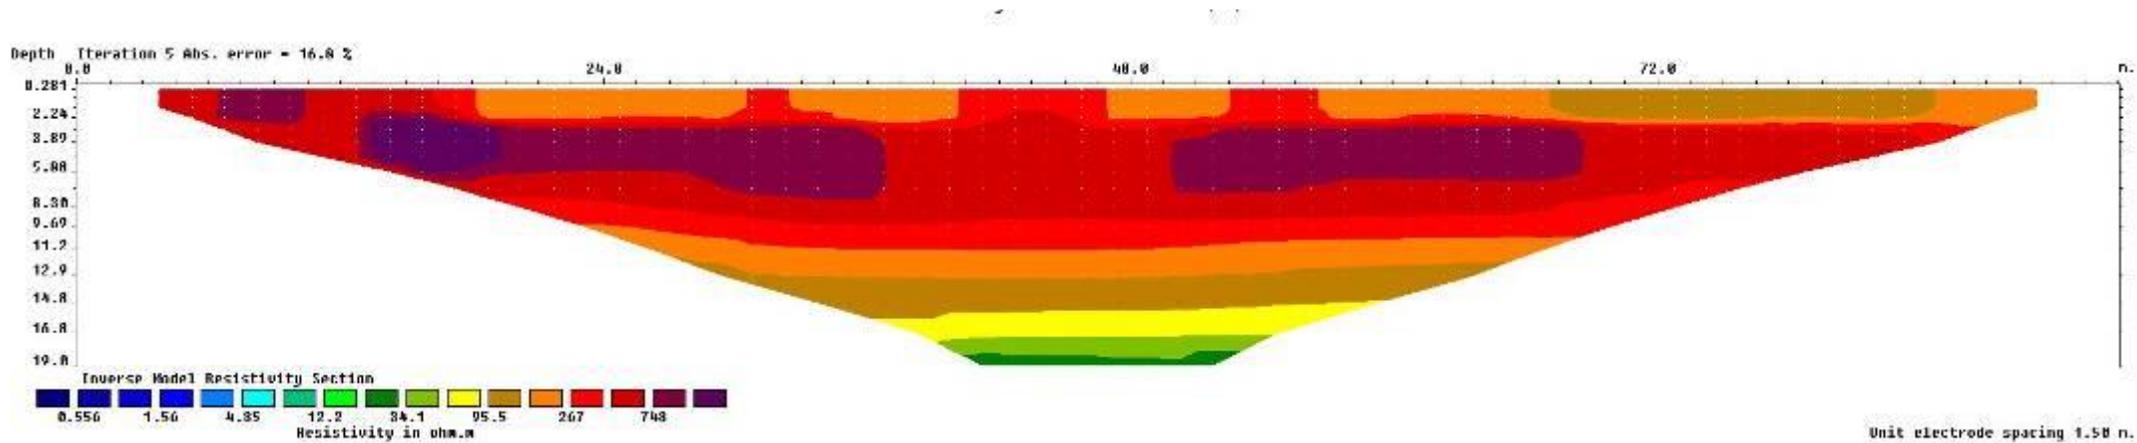
ERT 1 Wenner-Schlumberger

Lo stendimento evidenzia la presenza di un orizzonte superficiale esteso fino a circa 2.0 m dal p.c. avente resistività medio alta tra 200 – 300 ohm*m sovrastante un livello a maggiore resistività, >400 ohm*m, riconducibile a terreni più grossolani ghiaiosi.

Al di sotto dei 4.0 m dal p.c. la resistività diminuisce progressivamente a causa della saturazione in acqua.

Questi valori sono compatibili con la stratigrafia locale.

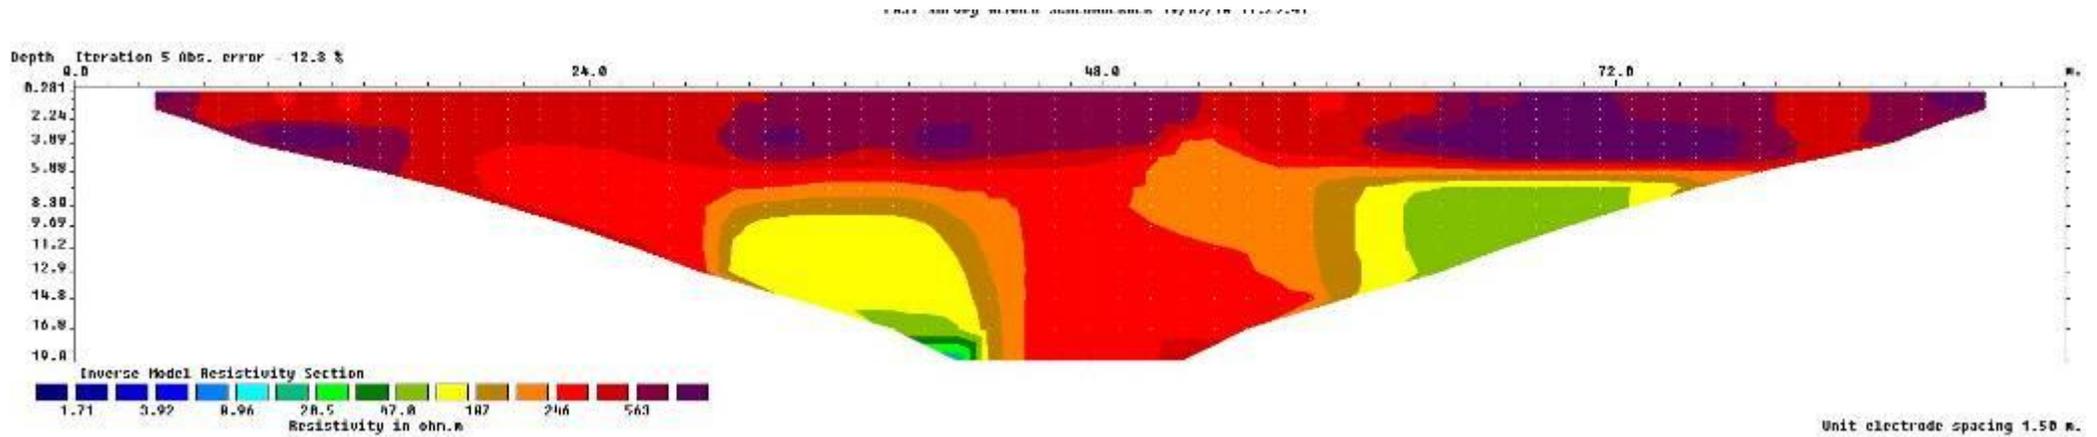
ERT 2 *Wenner-Schlumberger*

Si rileva un andamento simile allo stendimento precedente con l'assenza dell'orizzonte superficiale ed un passaggio più netto, alla quota di circa 4.0 m dal p.c., ad un livello maggiormente conduttivo in profondità.

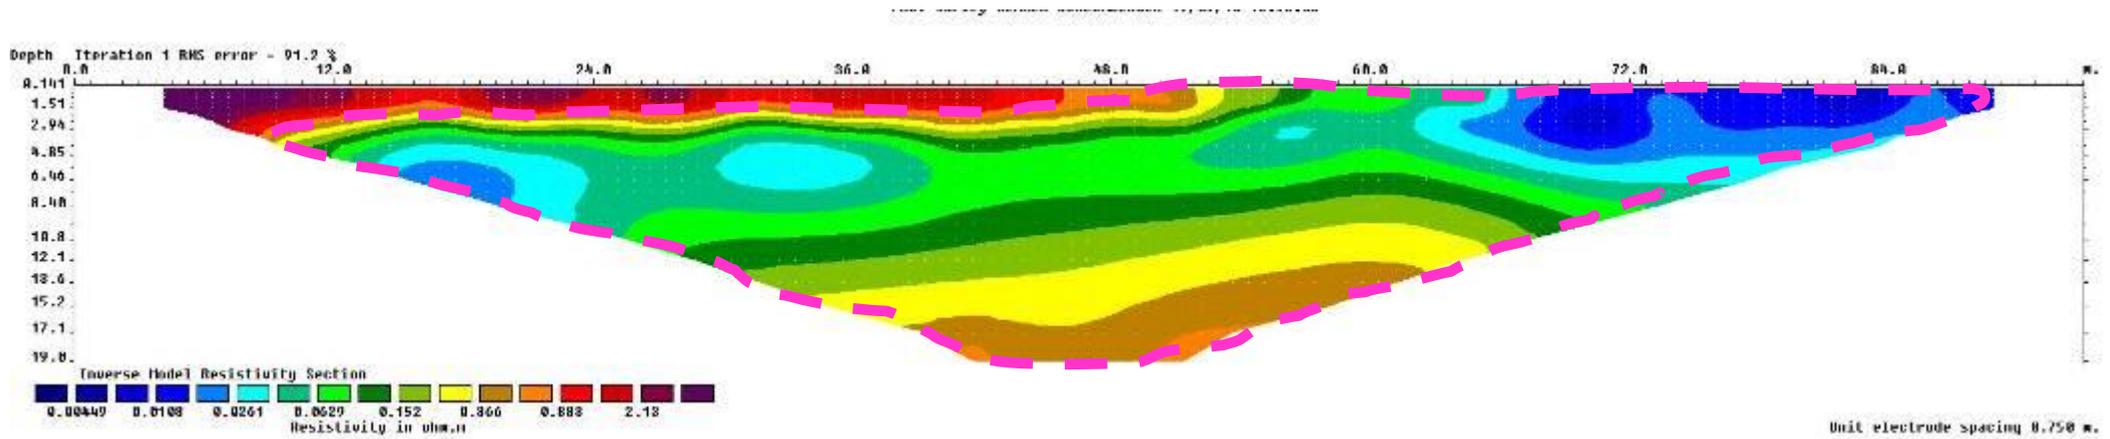
ERT 3 Wenner-Schlumberger

Il terzo stendimento, diversamente, presenta andamenti del tutto anomali con valori di resistività bassissimi. In fase di acquisizione la maggior parte delle misure era evidenziata come "misura disturbata".

Tale andamento lascerebbe presupporre la presenza (anche nelle vicinanze) di linee in tensione che possono aver disturbato e distorto l'acquisizione.

Lo stendimento n.3, eseguito in corrispondenza dell'allevamento polli, evidenzia una forte anomalia con valori molto bassi di resistività (< 1 ohm*m).

Tale andamento è generalmente correlato alla presenza di linee in tensione (interrate o aree) che generano un forte disturbo in fase di acquisizione.

I valori rilevati necessitano un approfondimento per verificare la natura dell'anomalia riscontrata.

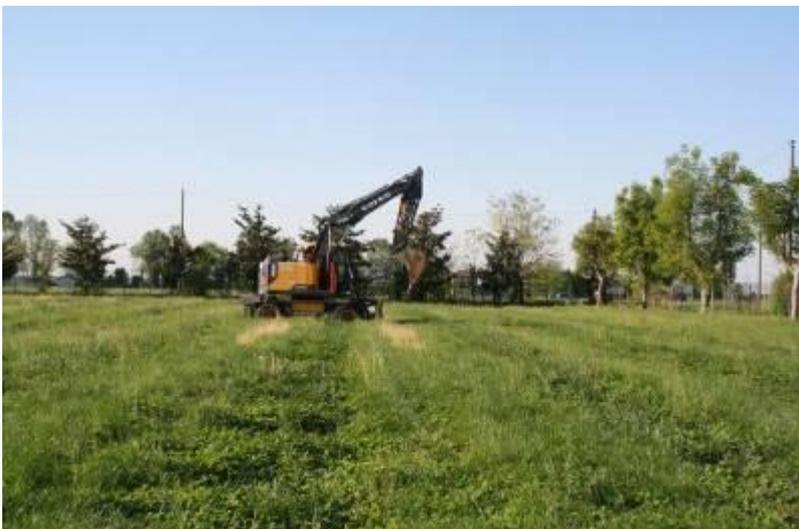
Fig. 13 escavatore gommato

Le stesse sono state eseguite mediante escavatore gommato.

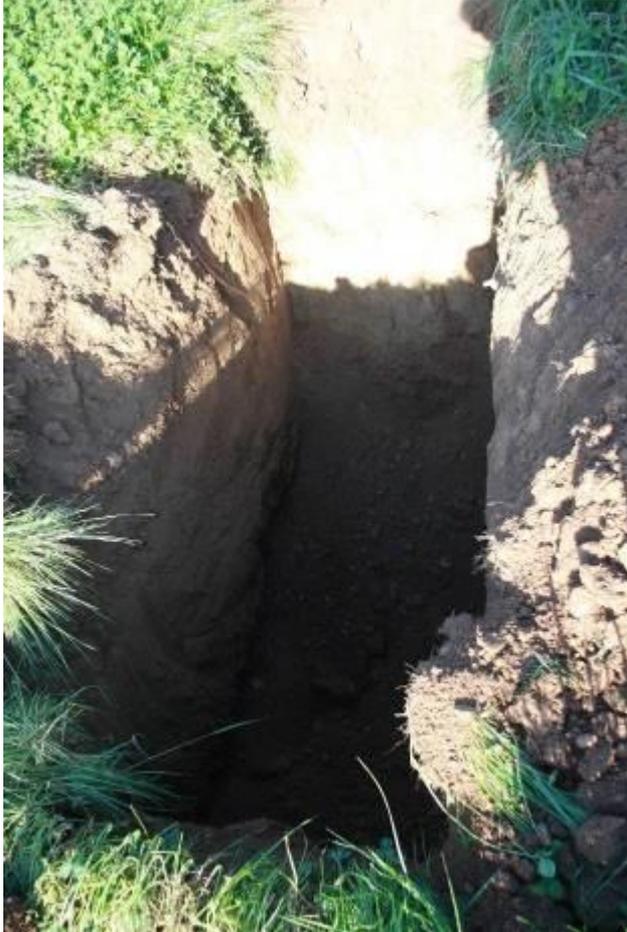
TRINCEA T1

Ubicazione	Prato nord
Profondità	2.5 m dal p.c.
Stratigrafia	0 - 0.5 m terreno di coltivo 0.5 - 2.0 m Limo con ciottoli 2.0 - 2.5 m Ghiaia e sabbia in forte matrice limosa
Criticità	Non sono stati rinvenuti elementi potenzialmente critici
Documentazione fotografica

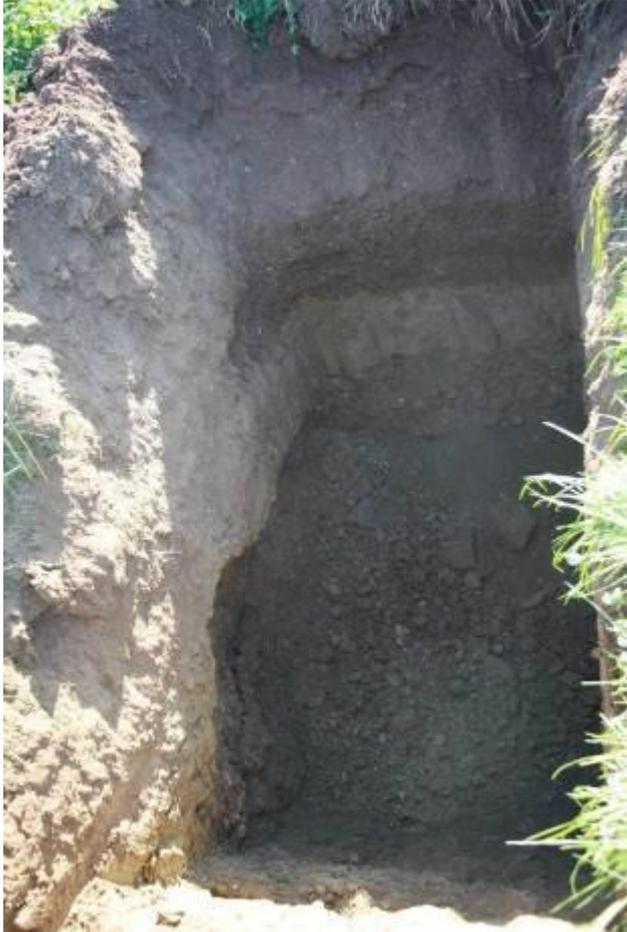
TRINCEA T2

Ubicazione	Prato nord
Profondità	2.5 m dal p.c.
Stratigrafia	0 - 0.6 m terreno di coltivo 0.6 - 1.5 m Limo con intercalazioni sabbiose 1.5 - 2.5 m Ghiaia e sabbia in forte matrice limosa
Criticità	Non sono stati rinvenuti elementi potenzialmente critici
Documentazione fotografica

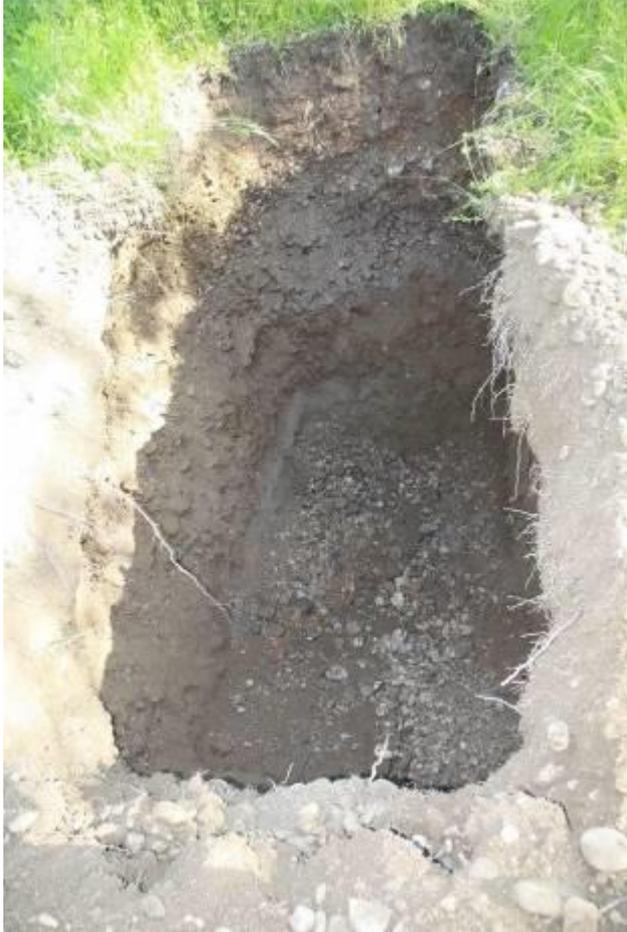
TRINCEA T3	
Ubicazione	Area cavalli
Profondità	2.5 m dal p.c.
Stratigrafia	0 - 0.3 m Massicciata superficiale 0.3 - 2.0 m Ghiaia e sabbia in forte matrice limosa 2.0 - 2.5 m Limo grigio con ciottoli
Criticità	Non sono stati rinvenuti elementi potenzialmente critici
Documentazione fotografica

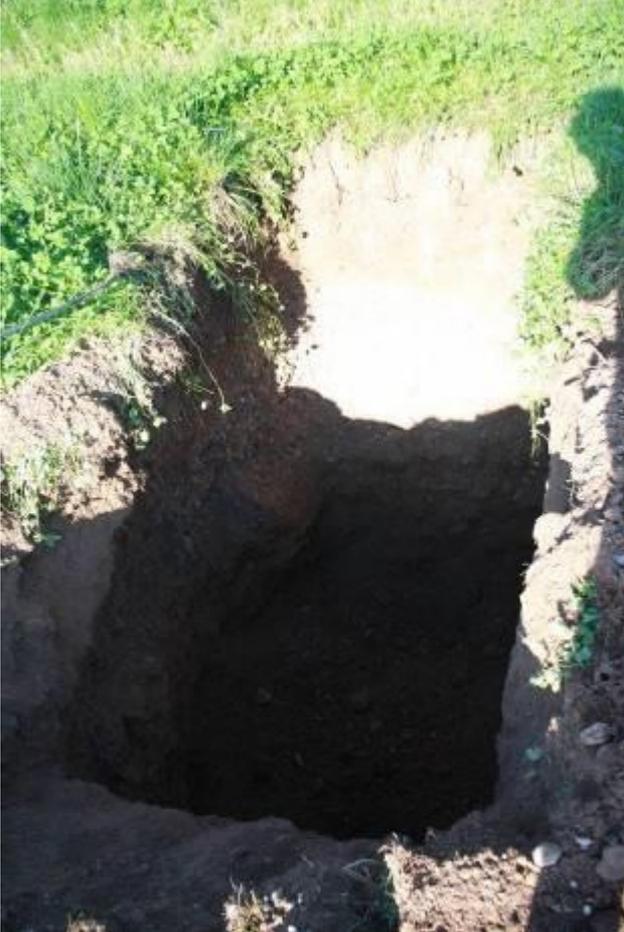
TRINCEA T4

Ubicazione	Prato nord
Profondità	2.5 m dal p.c.
Stratigrafia	0 - 0.5 m terreno di coltivo 0.5 - 1.0 m Limo con ciottoli 1.0 - 2.5 m Ghiaia e sabbia in forte matrice limosa
Criticità	Non sono stati rinvenuti elementi potenzialmente critici
Documentazione fotografica

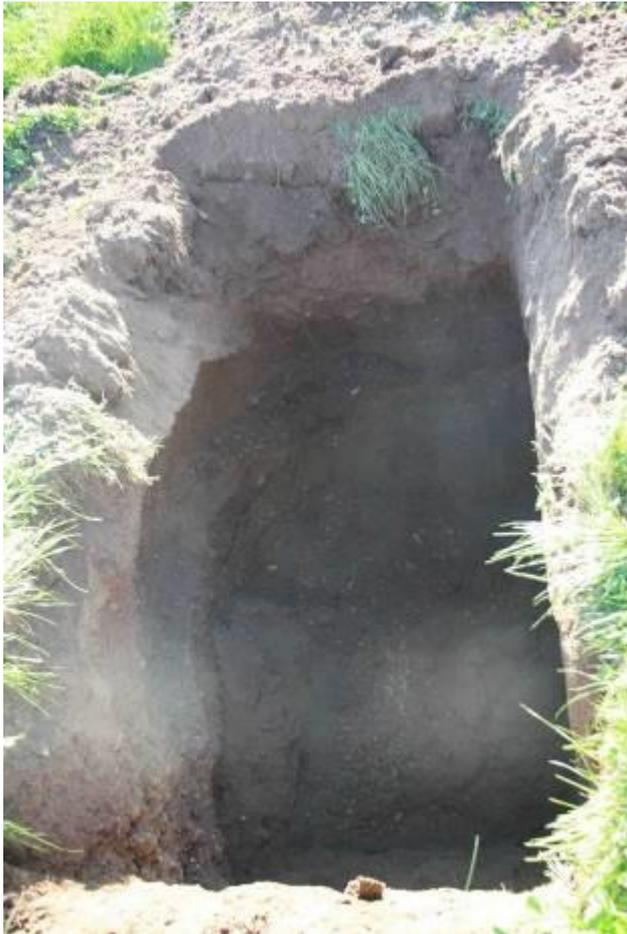
TRINCEA T5	
Ubicazione	Prato nord
Profondità	2.5 m dal p.c.
Stratigrafia	0 - 0.5 m terreno di coltivo 0.5 - 1.0 m Limo con ciottoli 1.0 - 2.5 m Ghiaia e sabbia in forte matrice limosa
Criticità	Non sono stati rinvenuti elementi potenzialmente critici
Documentazione fotografica

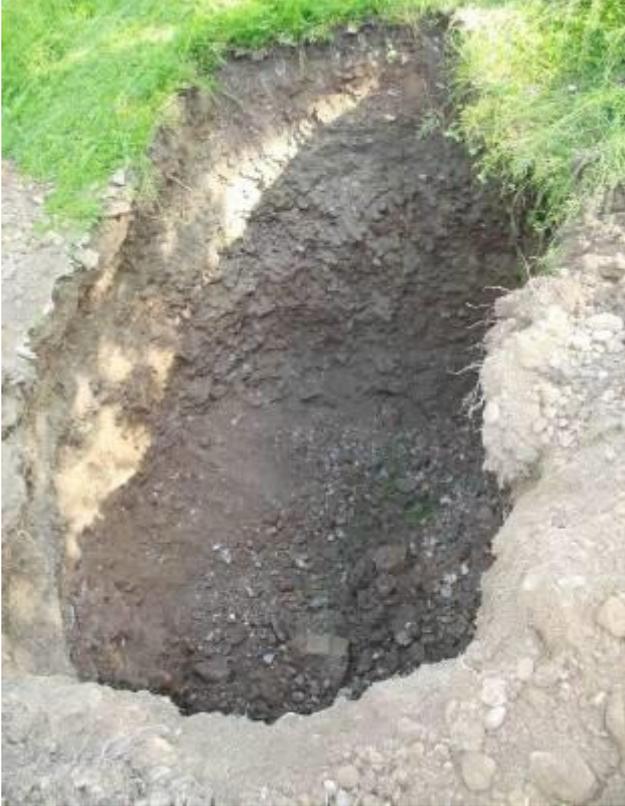
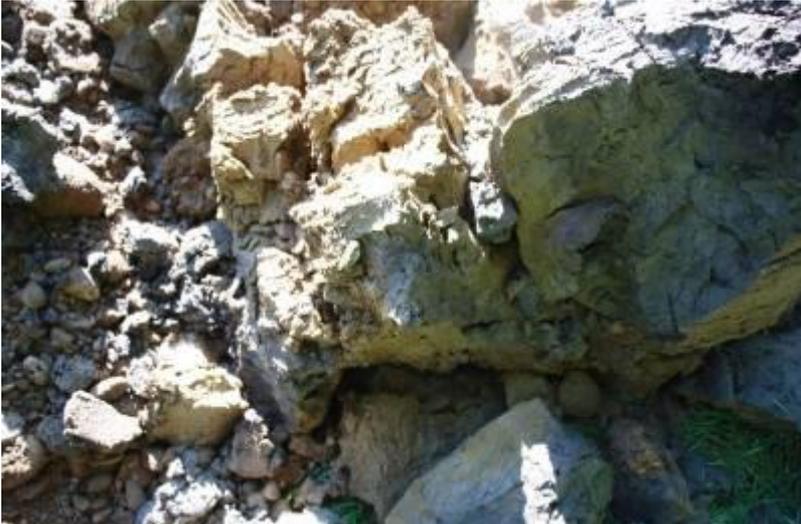
TRINCEA T6

Ubicazione	Area cavalli
Profondità	2.5 m dal p.c.
Stratigrafia	0 - 0.3 m Massicciata superficiale 0.3 - 2.2 m Ghiaia e sabbia in forte matrice limosa 2.2 - 2.5 m Limo grigio con ciottoli e frustoli vegetali
Criticità	Non sono stati rinvenuti elementi potenzialmente critici
Documentazione fotografica

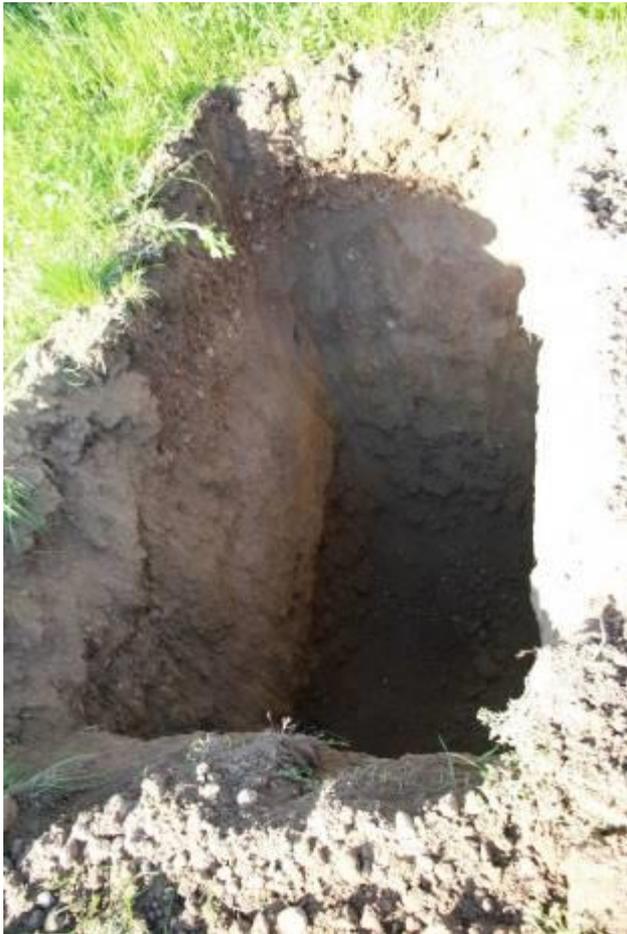
TRINCEA T7	
Ubicazione	Prato nord
Profondità	2.5 m dal p.c.
Stratigrafia	0 - 0.3 m terreno di coltivo 0.3 - 0.8 Ghiaia limosa 0.8 - 1.6 m Sabbia fine 1.6 - 2.5 m Ghiaia e sabbia in forte matrice limosa
Criticità	Non sono stati rinvenuti elementi potenzialmente critici
Documentazione fotografica

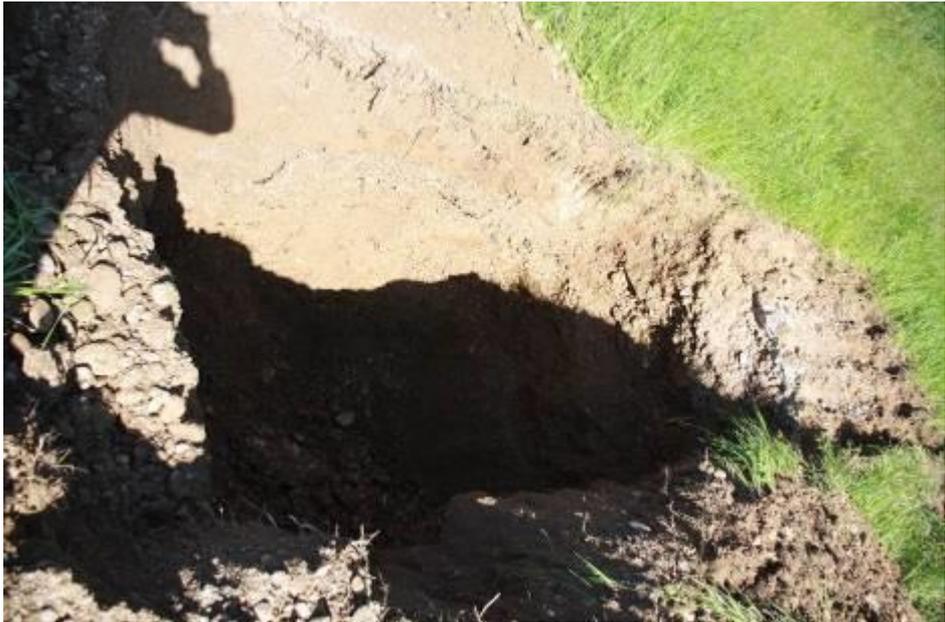
TRINCEA T8	
Ubicazione	Allevamento polli
Profondità	2.5 m dal p.c.
Stratigrafia	0 - 0.2 m terreno di coltivo 0.2 - 2.5 m Ghiaia e sabbia in matrice limosa
Criticità	Non sono stati rinvenuti elementi potenzialmente critici
Documentazione fotografica

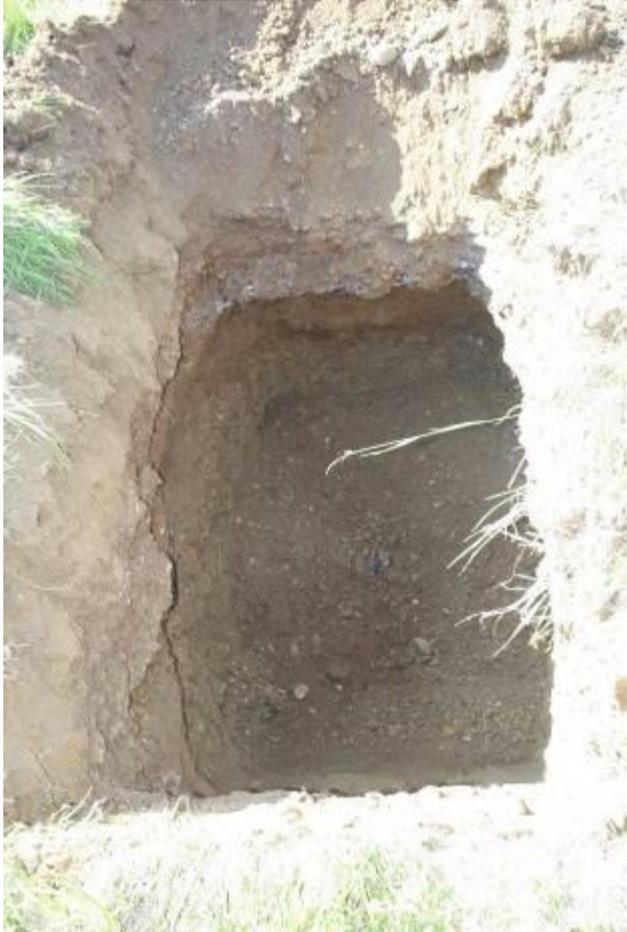
TRINCEA T9

Ubicazione	Allevamento polli
Profondità	2.5 m dal p.c.
Stratigrafia	0 - 0.5 m terreno di coltivo 0.5 - 2.5 m Ghiaia e sabbia in matrice limosa
Criticità	Non sono stati rinvenuti elementi potenzialmente critici
Documentazione fotografica

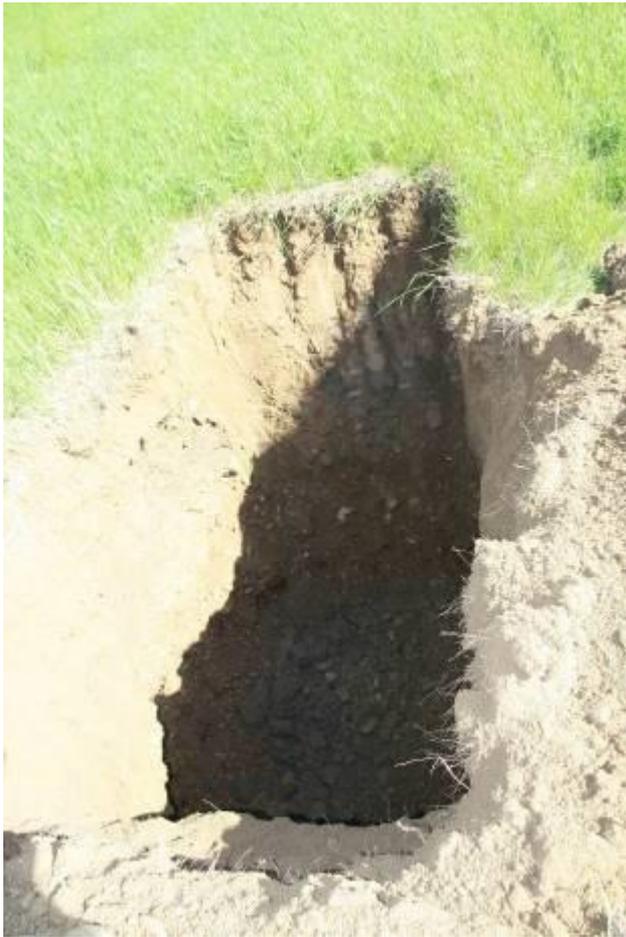
TRINCEA T10	
Ubicazione	Allevamento polli
Profondità	2.5 m dal p.c.
Stratigrafia	0 - 0.5 m terreno di coltivo 0.5 - 2.0 m Ghiaia e sabbia in matrice limosa 2.0 - 2.5 Limo sabbioso con rari ciottoli
Criticità	Non sono stati rinvenuti elementi potenzialmente critici
Documentazione fotografica

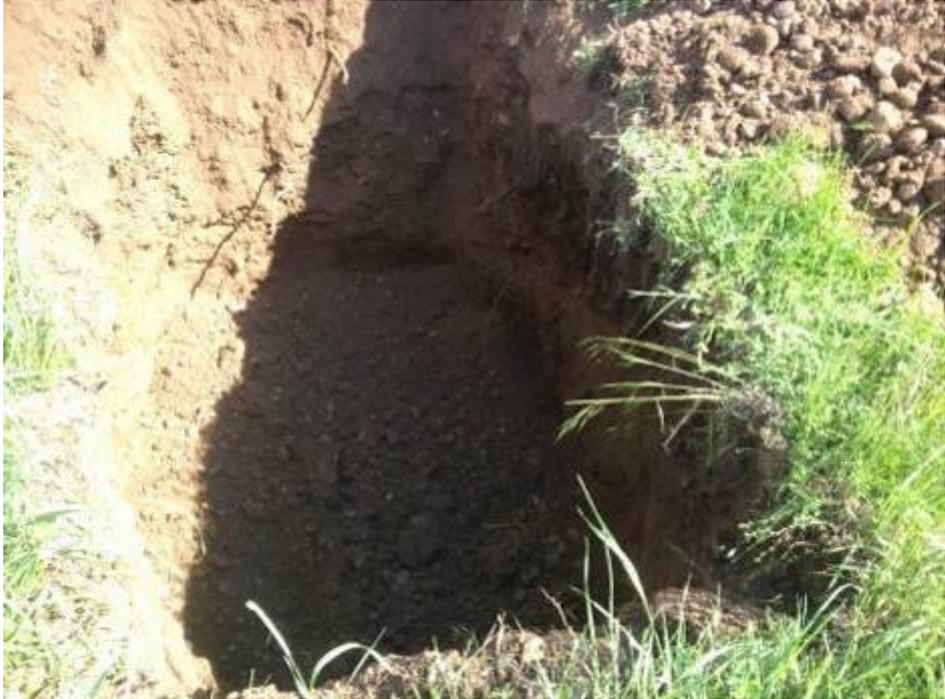
TRINCEA T11

Ubicazione	Allevamento polli
Profondità	2.5 m dal p.c.
Stratigrafia	0 - 0.5 m terreno di coltivo 0.5 - 2.5 m Ghiaia e sabbia in matrice limosa
Criticità	Non sono stati rinvenuti elementi potenzialmente critici
Documentazione fotografica

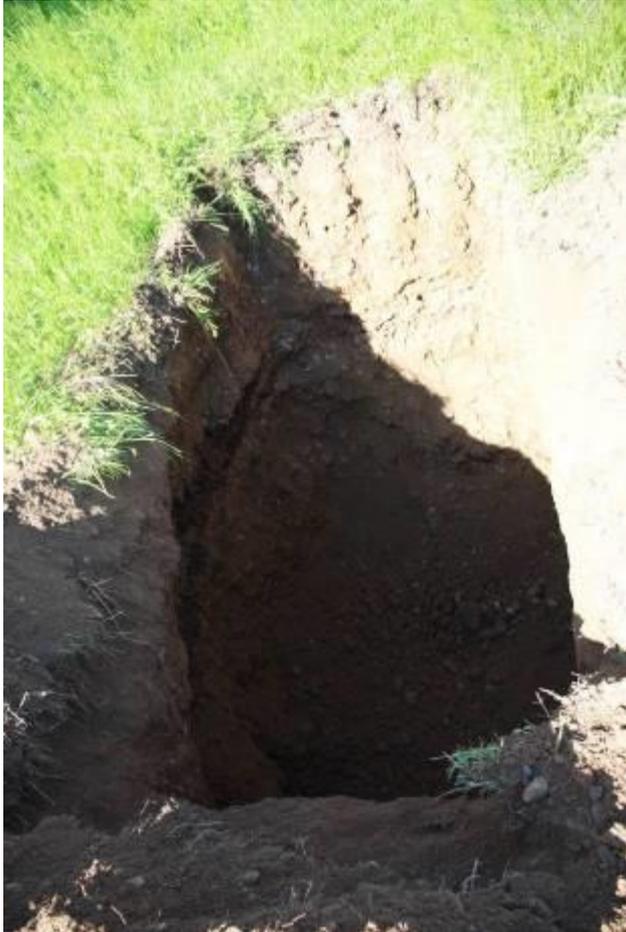
TRINCEA T12	
Ubicazione	Allevamento polli
Profondità	2.5 m dal p.c.
Stratigrafia	0 - 0.4 m terreno di coltivo 0.4 - 2.5 m Ghiaia e sabbia in matrice limosa
Criticità	Non sono stati rinvenuti elementi potenzialmente critici
Documentazione fotografica

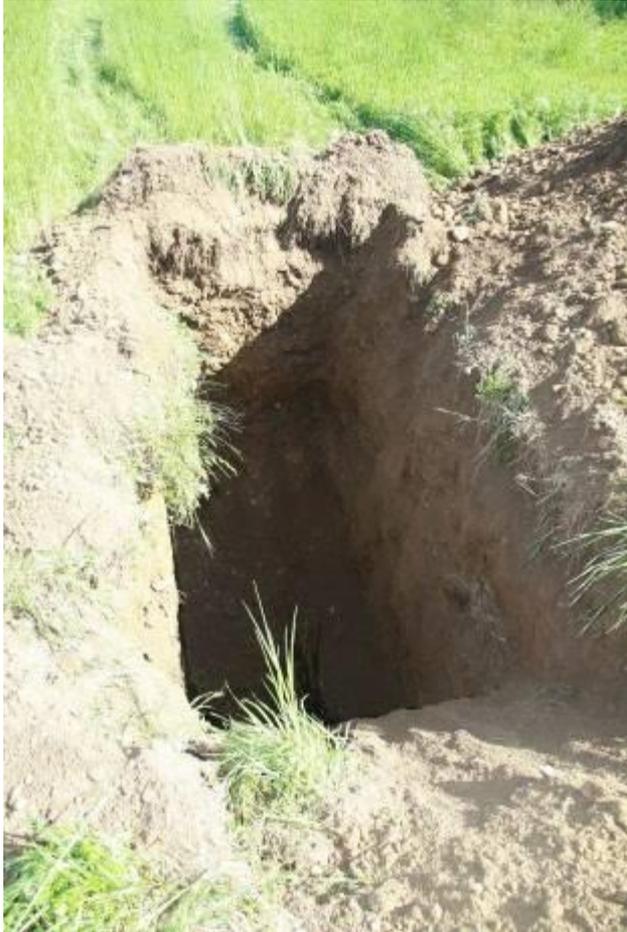
TRINCEA T13	
Ubicazione	Allevamento polli
Profondità	2.5 m dal p.c.
Stratigrafia	0 - 0.4 m terreno di coltivo 0.4 - 2.5 m Ghiaia e sabbia in matrice limosa
Criticità	Non sono stati rinvenuti elementi potenzialmente critici
Documentazione fotografica

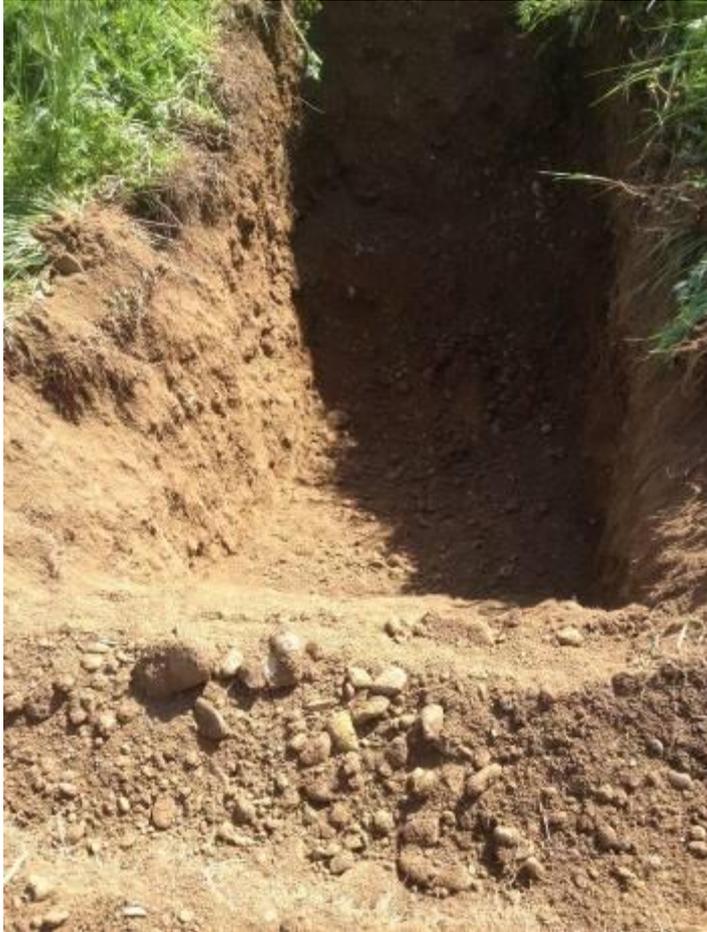
TRINCEA T14

Ubicazione	Allevamento polli
Profondità	2.5 m dal p.c.
Stratigrafia	0 - 0.3 m terreno di coltivo 0.3 - 2.5 m Ghiaia e sabbia in matrice limosa
Criticità	Non sono stati rinvenuti elementi potenzialmente critici
Documentazione fotografica
