INDAGINE AMBIENTALE PRESSO ALLEVAMENTO POLLI SS 591 COMUNE DI COLOGNO AL SERIO

RELAZIONE TECNICA

LOCATELLI EUROCONTAINERS SPA

Emissione del 22 Maggio 2019

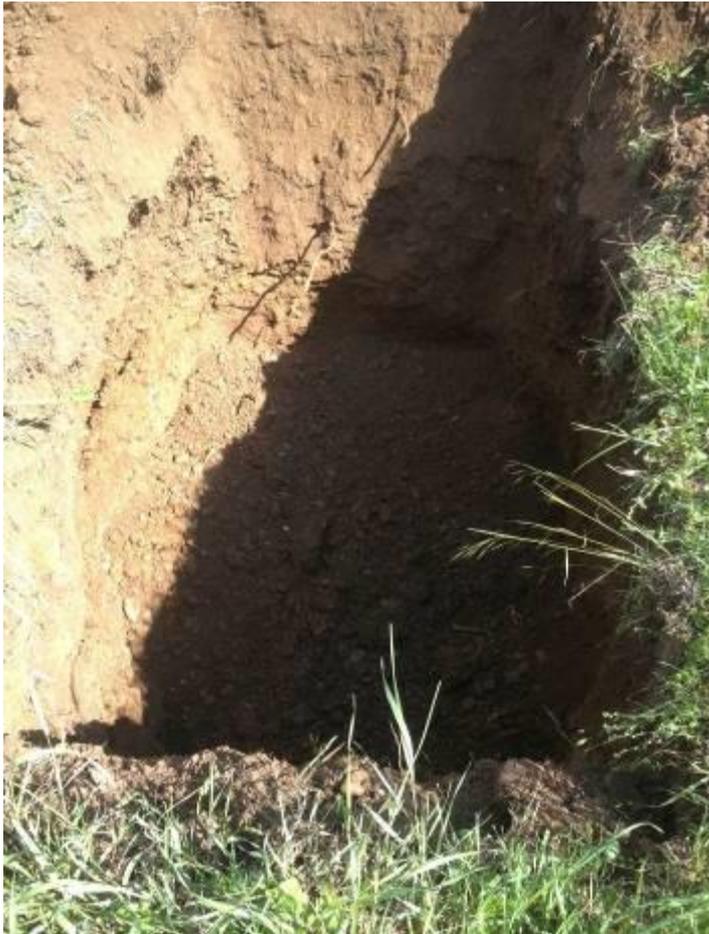
TRINCEA T15	
Ubicazione	Allevamento polli
Profondità	2.5 m dal p.c.
Stratigrafia	0 - 0.4 m terreno di coltivo 0.4 - 2.5 m Ghiaia e sabbia in forte matrice limosa
Criticità	Non sono stati rinvenuti elementi potenzialmente critici
Documentazione fotografica
