Comune di Cologno al Serio

INDIVIDUAZIONE DEL RETICOLO IDRICO MINORE

Febbraio 2016

NOTA DI ACCOMPAGNAMENTO CORREZIONE
TRACCIATI

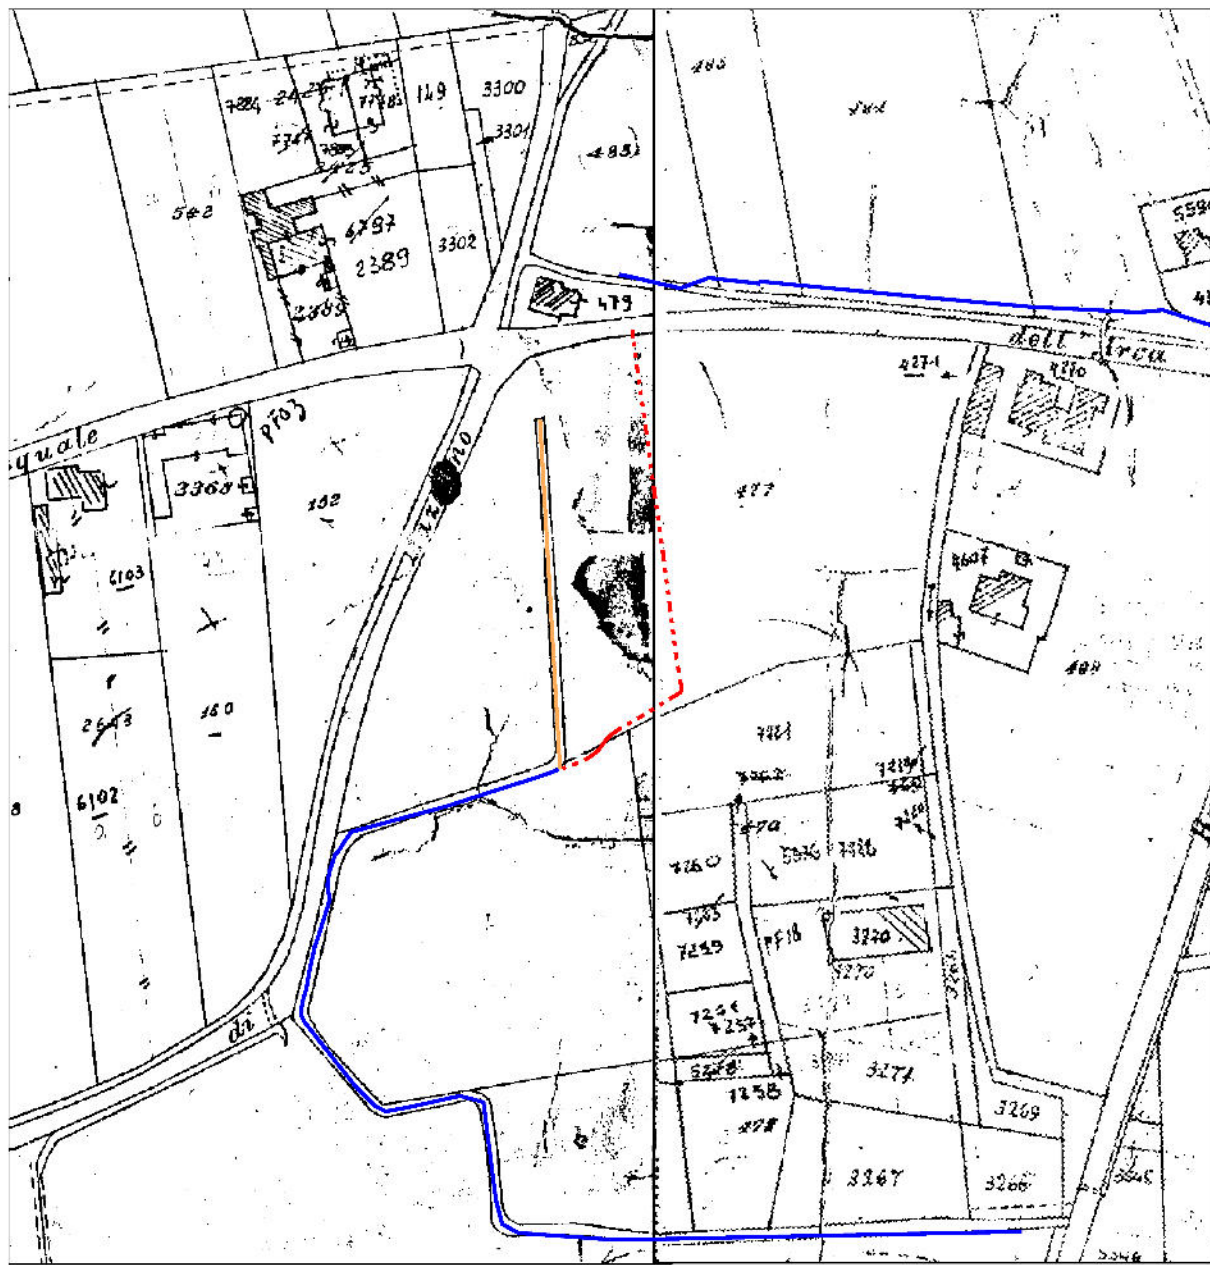
Corso BG079.02 in prossimità del PLD 13 via IV Novembre

- traccia corso BG079.02
- traccia catastale corretta
- - - traccia riportata erroneamente sullo studio di identificazione del reticolo idrico minore (2004) corso BG079.02

Corso denominato BG079.02 in prossimità del Piano di Lottizzazione PLD 13 Via IV Novembre

Il tratto, identificato nella cartografia dello studio del reticolo idrico (anno 2004) con il codice BG079.02, è stato erroneamente posizionato.

La traccia catastale, infatti, identifica una linea di deflusso delle acque di tale corso in posizione più ad ovest di quella riportata in carta, mentre quest'ultima corrisponde ad un fosso irriguo locale privato, non demaniale, senza continuità a valle, che negli anni ha subito spostamenti in funzione delle necessità del conduttore del fondo.

Al proposito i tecnici comunali, supportati dallo scrivente, hanno effettuato verifiche in campo, anche sulla base di un rilievo di dettaglio elaborato dai lottizzanti, finalizzato a ricostruire l'esatta posizione dei corsi citati rispetto al perimetro del P.L., che confermano quanto sopra esposto.

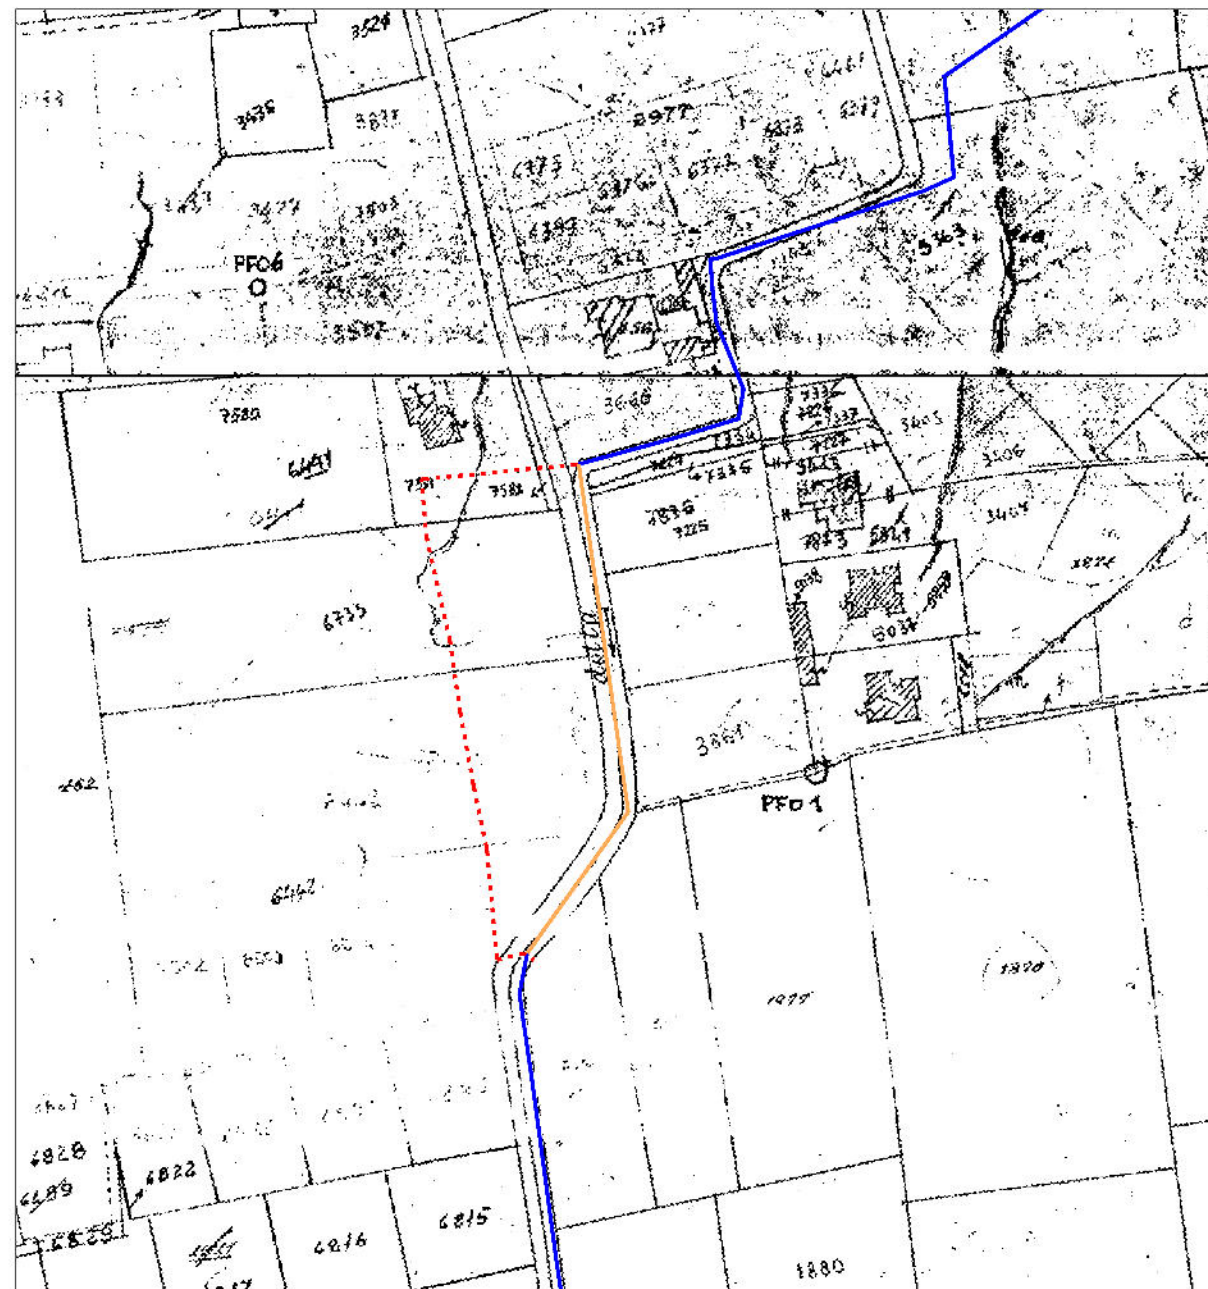
Corso BG079.05 in prossimità di via del Maglio

- traccia corso BG079.05
- traccia catastale corretta, come riportata anche sulla tavola di dettaglio di identificazione del reticolo idrico minore in scala 1:2.000 corso 079.05
- - - traccia riportata erroneamente sullo studio di identificazione del reticolo idrico minore (2004) tavola d'insieme in scala 1:5.000 corso BG079.05

Corso denominato BG079.05 in prossimità di via del Maglio

Il tracciato del corso appartenente al reticolo idrico minore (anno 2004) denominato BG079.05 presenta una discordanza di percorso tra quanto riportato nella cartografia agli atti – tavola d'insieme in scala 1:5.000 e tavola di dettaglio in scala 1:2.000.

Tale discordanza è da attribuire ad un errore grafico; il tracciato corretto, confermato anche dalla traccia riportata sulla mappa catastale, è quello indicato nella tavola in scala 1:2.000, mentre sulla tavola d'insieme in scala 1:5.000 il corso è disegnato in posizione errata.
