# VARIANTE AL PIANO DI RECUPERO

## 'CORTILE BREDA'

DESCRIZIONE DEI MATERIALI E  
DELLE METODOLOGIE DI INTERVENTO

**Intervento per la conservazione delle facciate esterne e per la  
ristrutturazione delle strutture interne dei fabbricati**

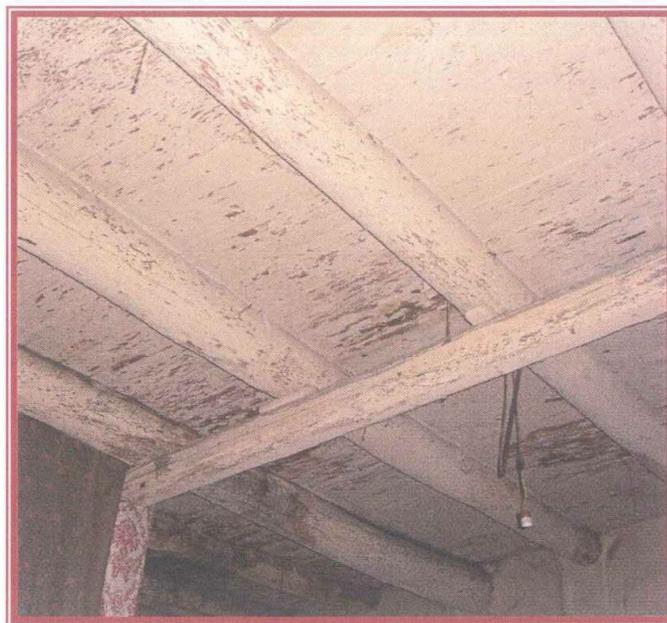
**Figura 4** Vista di un solaio interno tinteggiato di bianco.

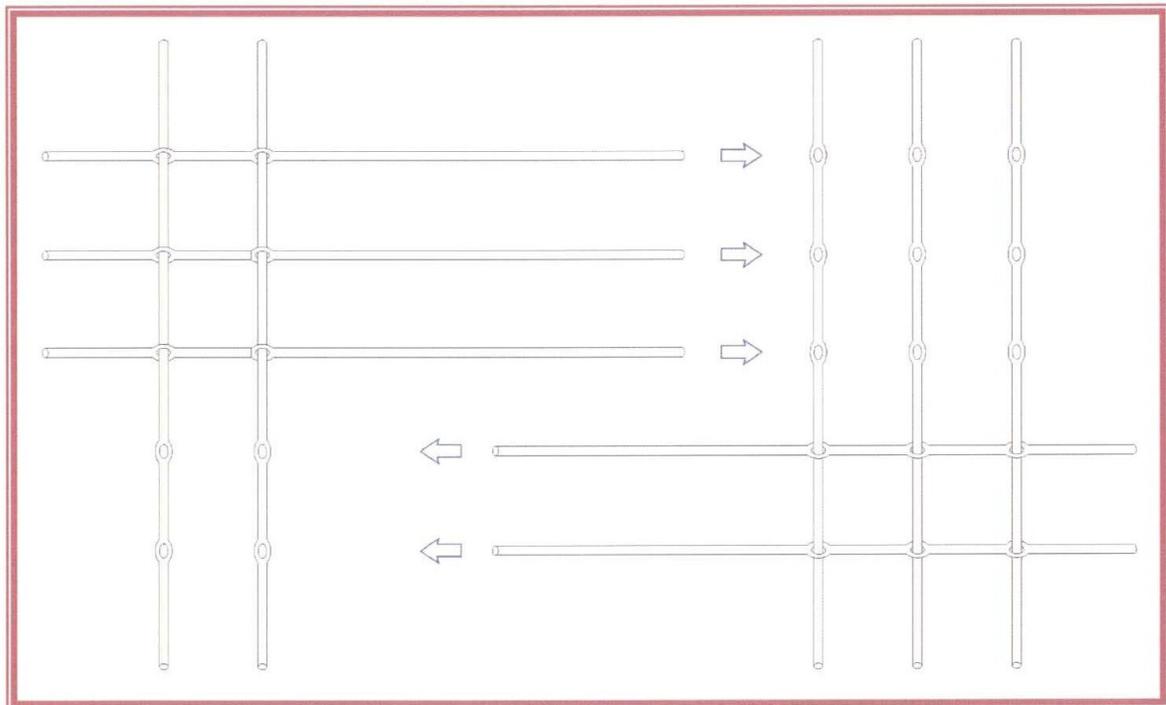
Al piano inferiore le finestre non dispongono di persiane ma di una griglia metallica con maglia quadrata da cm. 15 eseguita con tondini di ferro da mm. 15 di diametro, semplicemente infilati.

**Figura 6** Schema di montaggio delle griglie metalliche

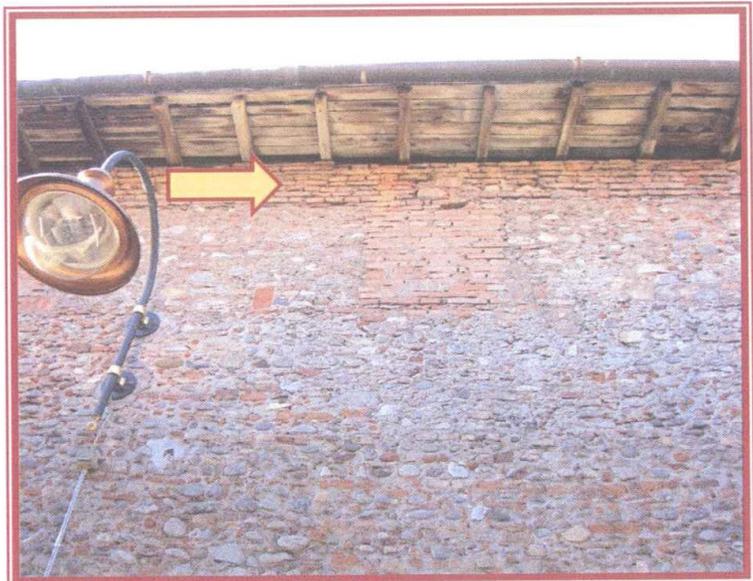
**Figura 11.** Tamponamento finestre su via Carissoli.

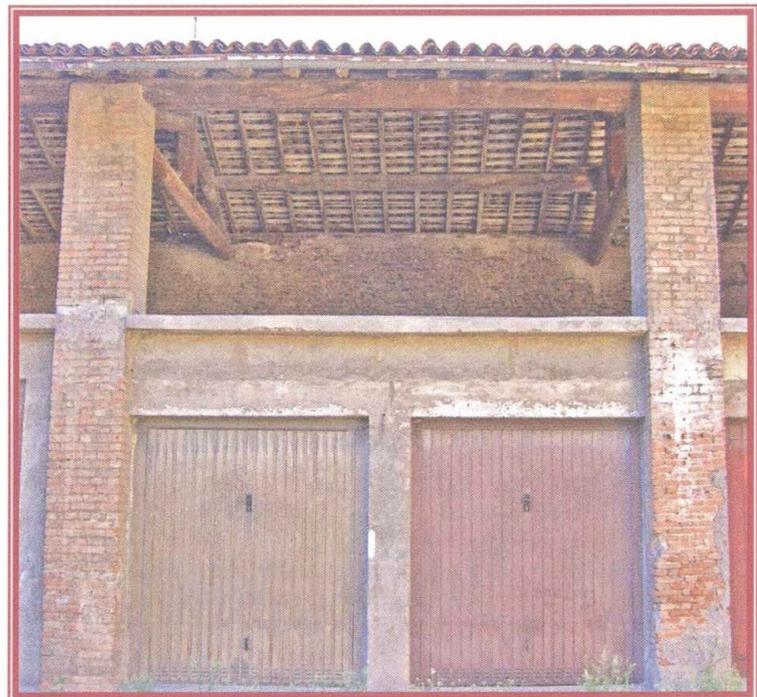
**Figura 13** Particolare del tetto e dei pilastri.

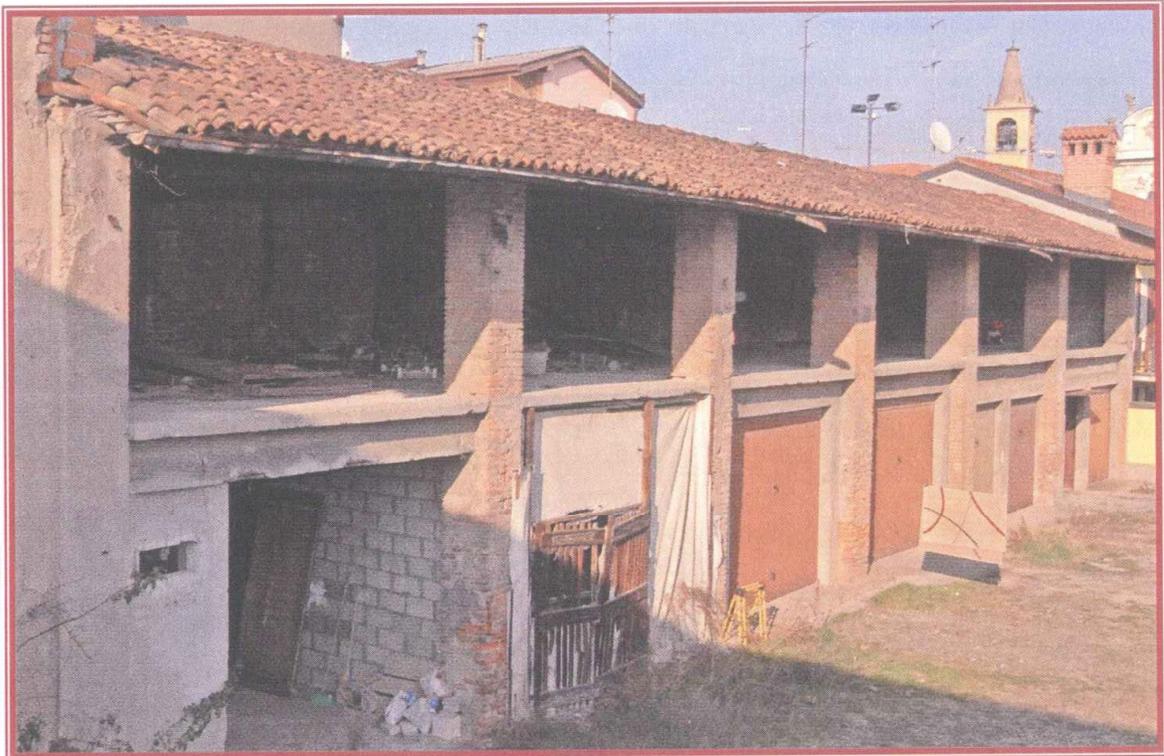
**Figura 14** *Vista del corpo di fabbrica posto a nord*

- i pilastri in mattoni sono in buone condizioni;
- la soletta in C.A., pur non manifestando situazioni di degrado, presenta spessori inadeguati (cm. 18) per un suo impiego per scopi residenziali;
- il tetto, con struttura in legno a doppia falda, non dichiara situazioni di degrado.

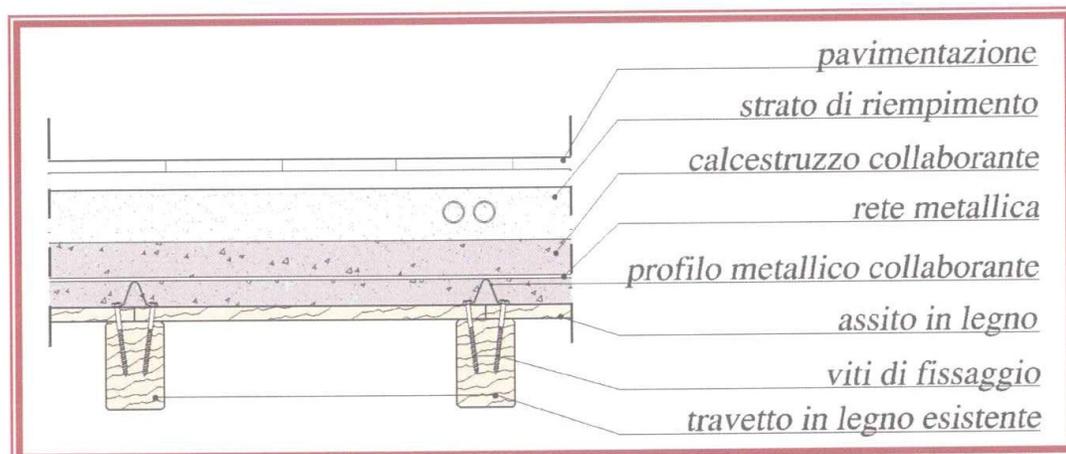
Le condizioni sono buone, fatta eccezione per il locale d'angolo e quello immediatamente a fianco (via Toti/via Carissoli) dove l'acqua proveniente dal tetto, ha fisicamente distrutto la parte centrale dei solai, imponendo la sostituzione di almeno quattro travi su nove nel primo e dell'intero solaio, nel secondo.

**Fig. 20** Particolare del Sistema Peter Cox , calcestruzzo collaborante con il solaio ligneo

Si prevede la conservazione dei solai, con la seguente procedura:

- rimozione del pavimento con recupero di quello in cotto per il futuro reimpiego;
- rimozione del fondo in sabbia e malta;
- sostituzione di travi, travetti e fondo ammalorati e/o distrutti, sopra descritti;
- armatura del fondo in legno con parti in metallo e successivo getto di calcestruzzo collaborante (sistema Peter Cox v. disegno);
- formazione di impianti e posa di pavimenti;
- pulizia dei soffitti da pitture mediante sabbiatura a bassa pressione;

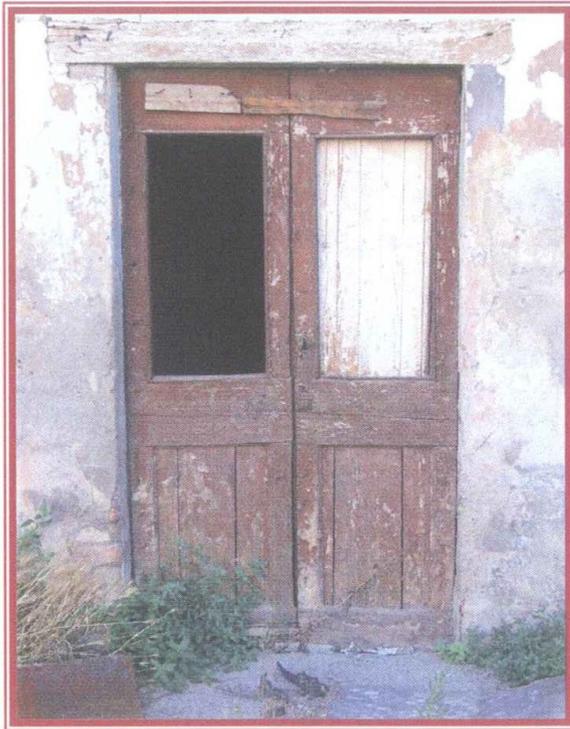
I serramenti a vetri sono di recente installazione ma in cattive condizioni di manutenzione e con vetri non adeguati.

**Fig. 23** *Porta esterna al piano terra*

Verranno quindi tutti sostituiti, con altrettanti in legno aventi lo stesso disegno. Colore grigio chiaro e con vetrocamera.

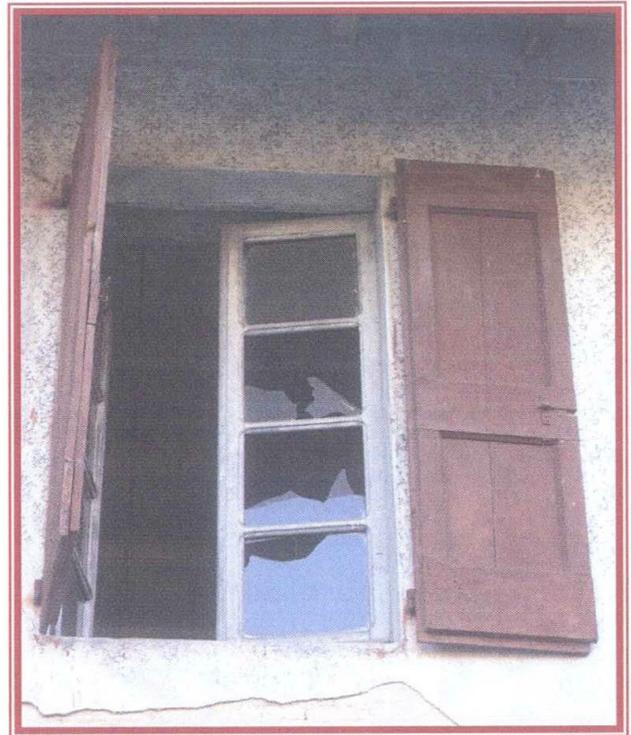
**Fig. 24** *Finestra al piano primo*

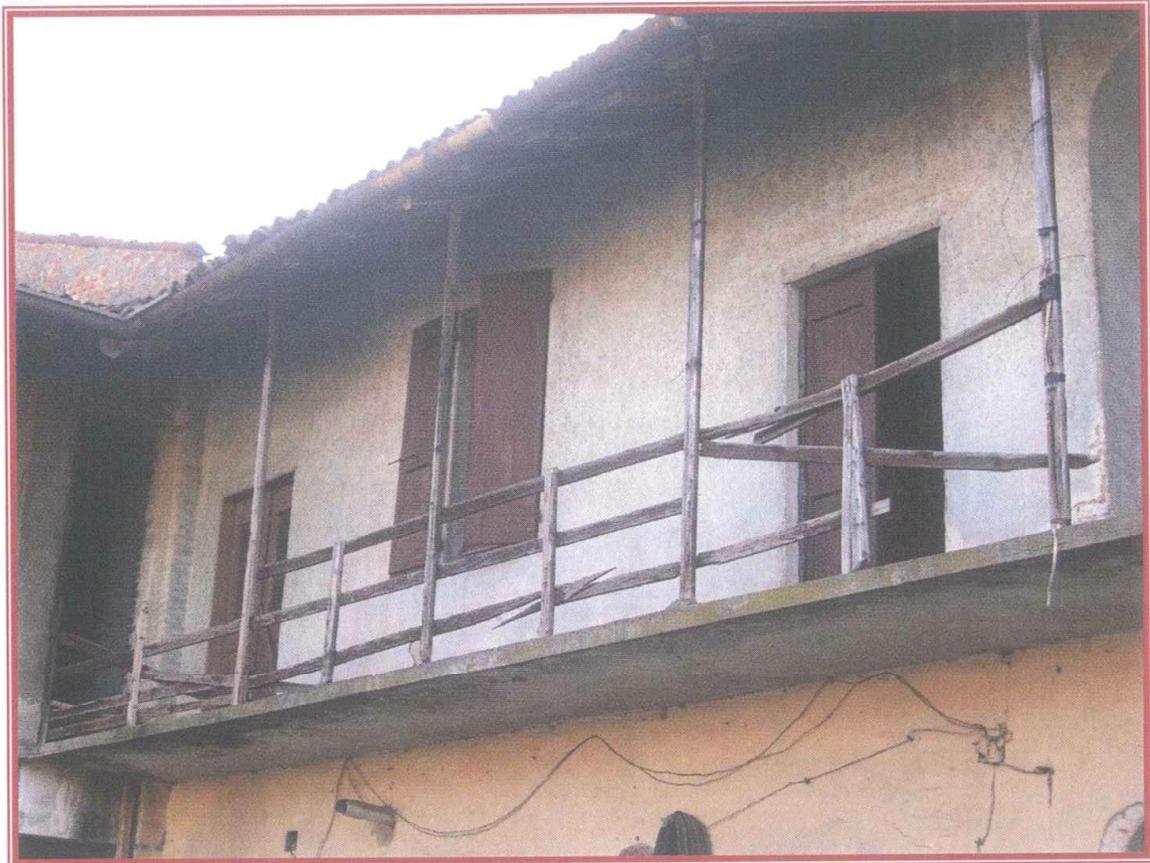
**Figura 25** *Vista del parapetto in legno esistente.*

i parapetti saranno eseguiti in legno, con montanti dal passo regolare di mm. 100 x 60 e tavole orizzontali di mm. 140/150 x 28, piallate, di abete.

Il disegno sarà ripreso dal parapetto ancora esistente sul ballatoio del corpo ovest;
