COMUNE DI COLOGNO AL SERIO

MESSA IN SICUREZZA DEL VANO RAMPA PEDONALE DELLA SCUOLA DELL'INFANZIA "PAPA GIOVANNI XXIII"

PROGETTO ESECUTIVO

Oggetto: **RELAZIONE GENERALE
QUADRO ECONOMICO**

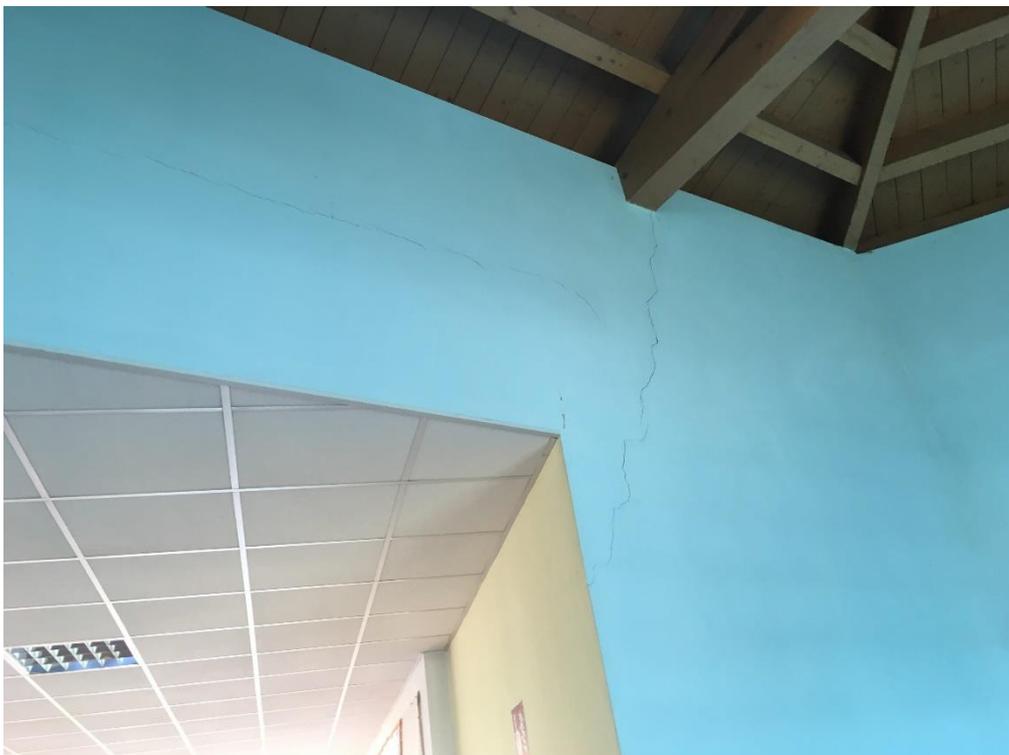
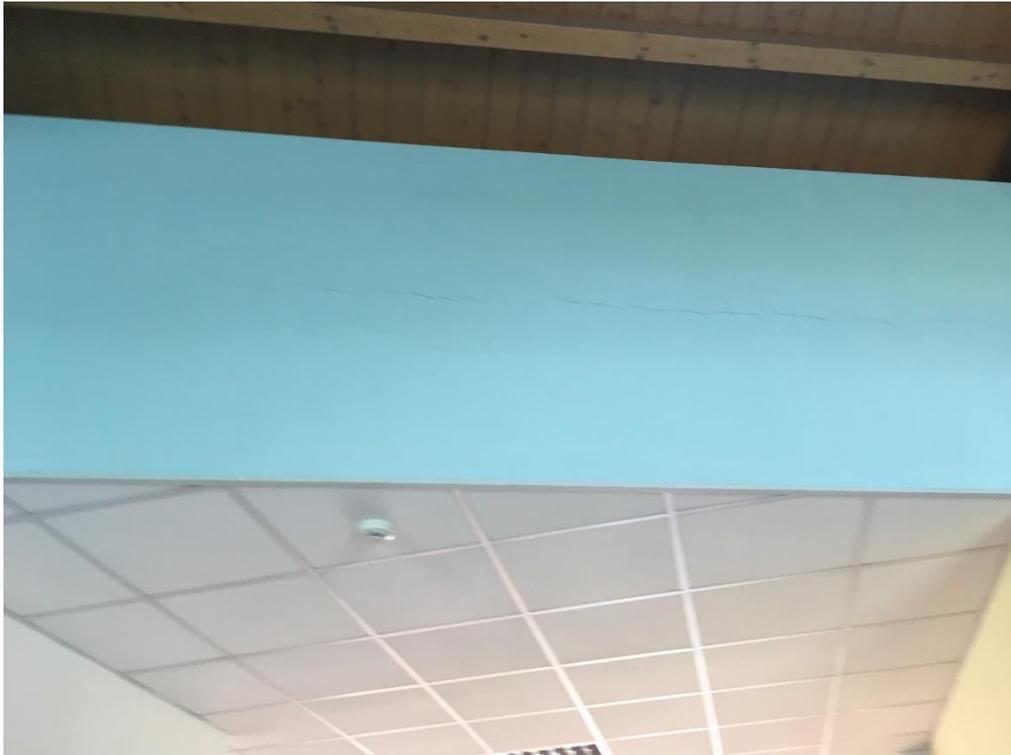
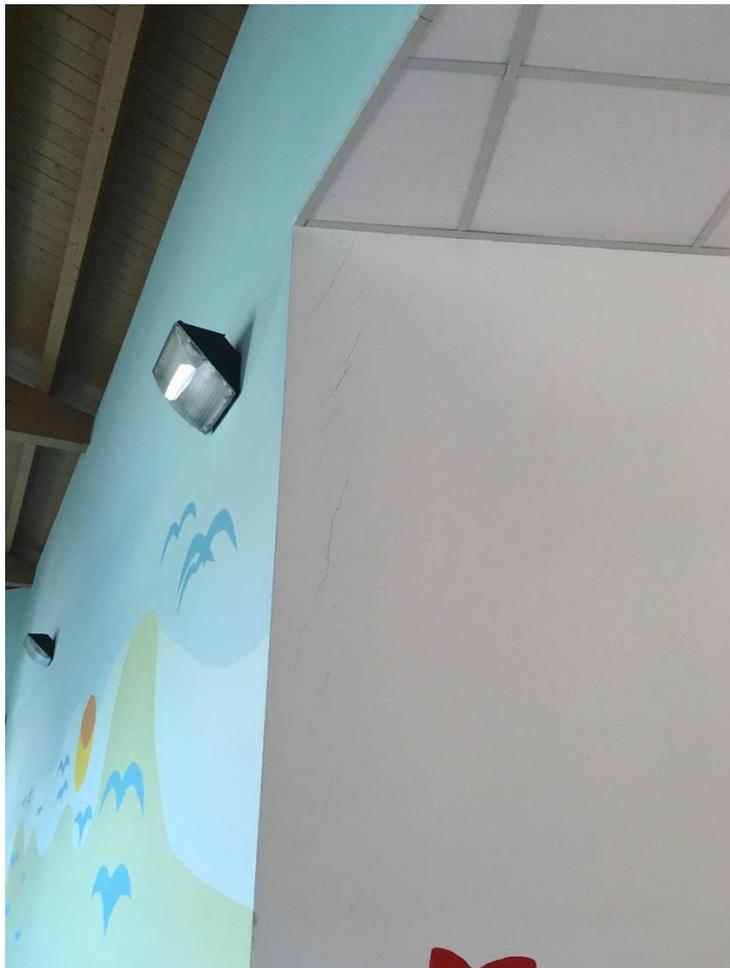
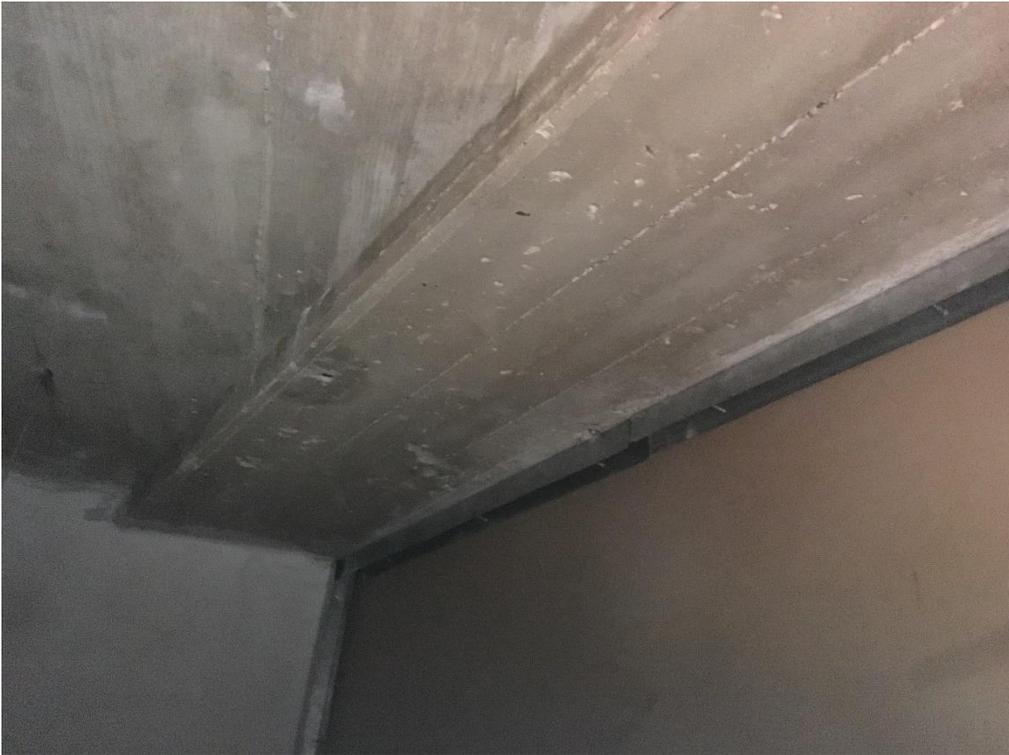
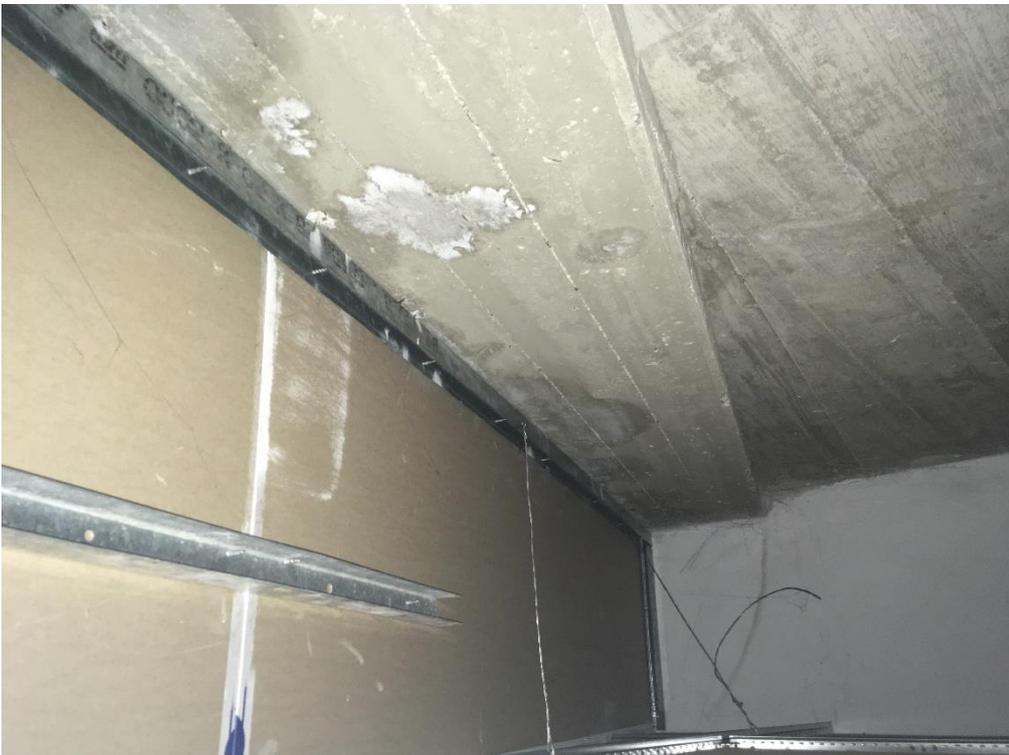
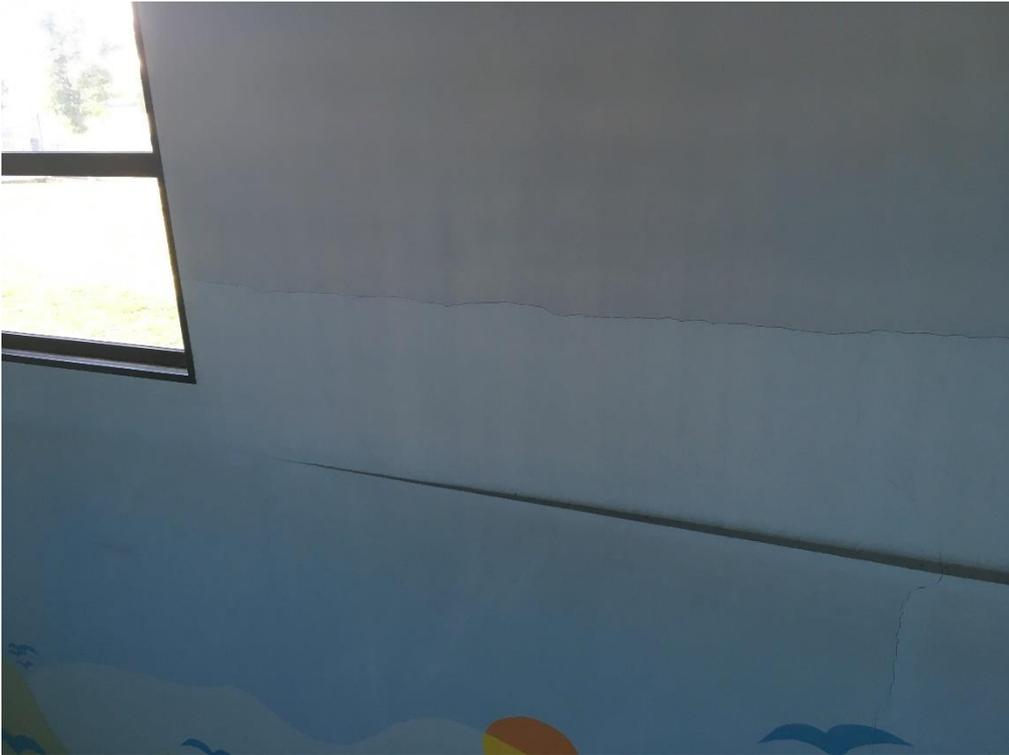
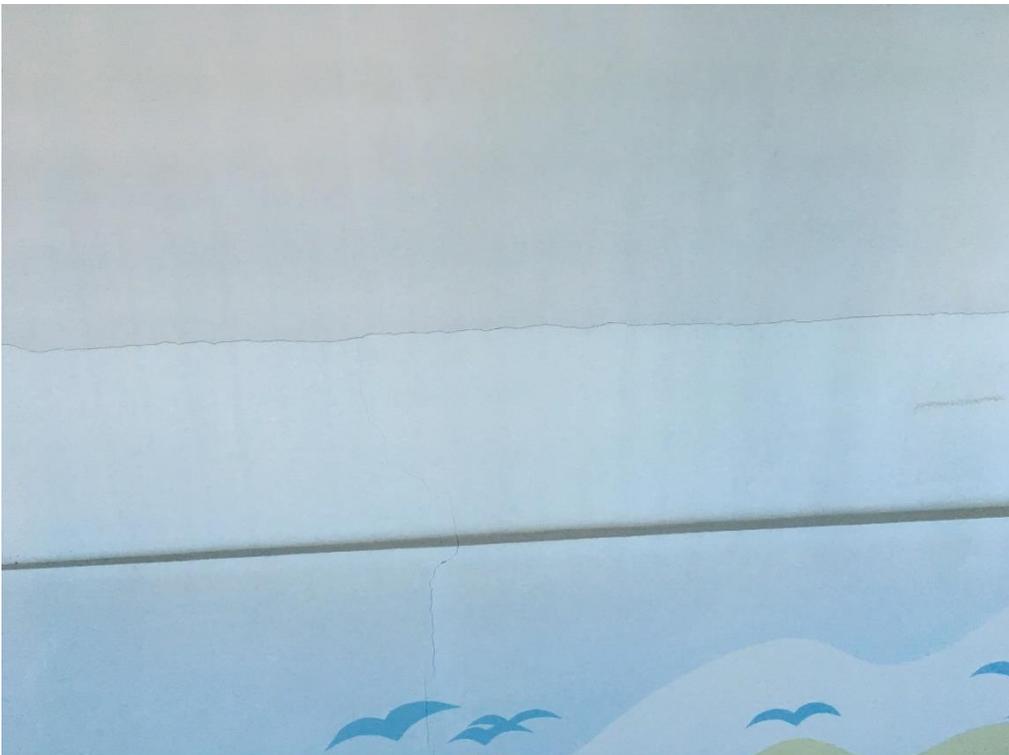
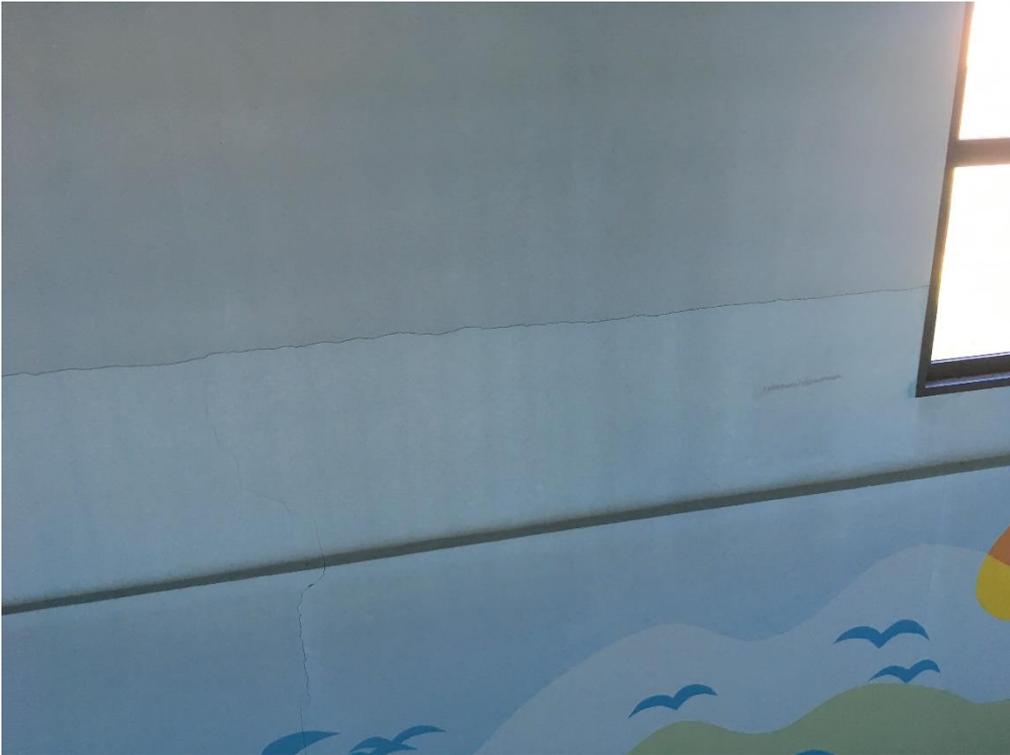
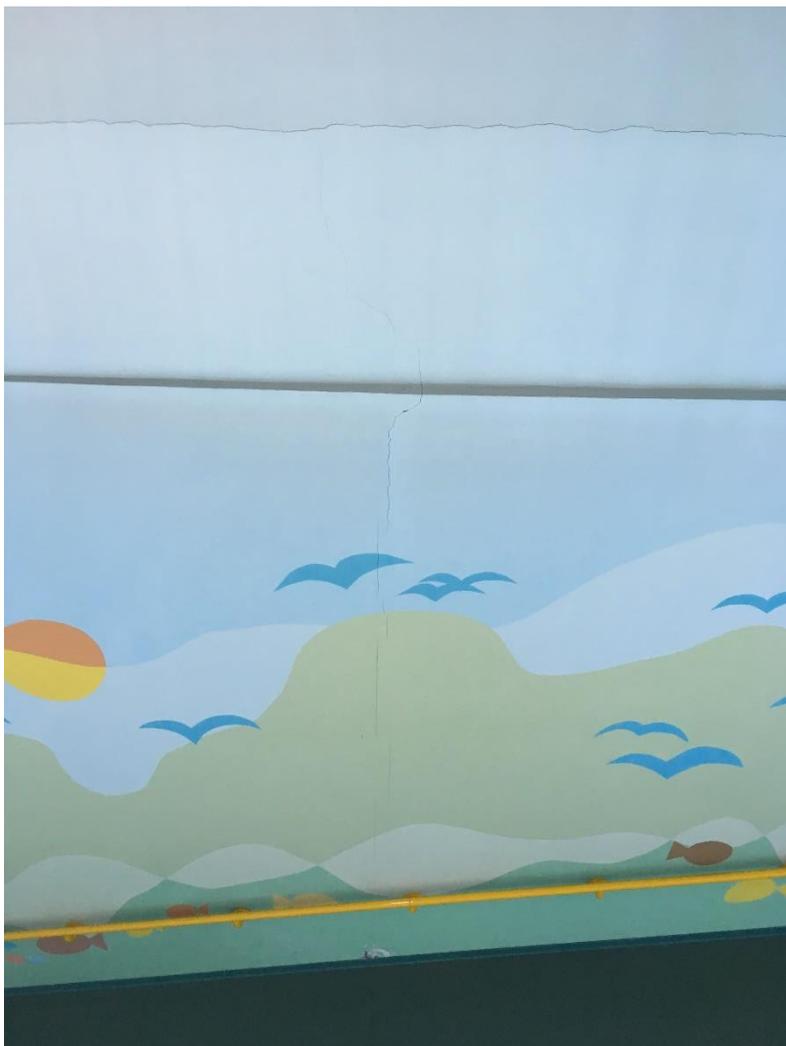
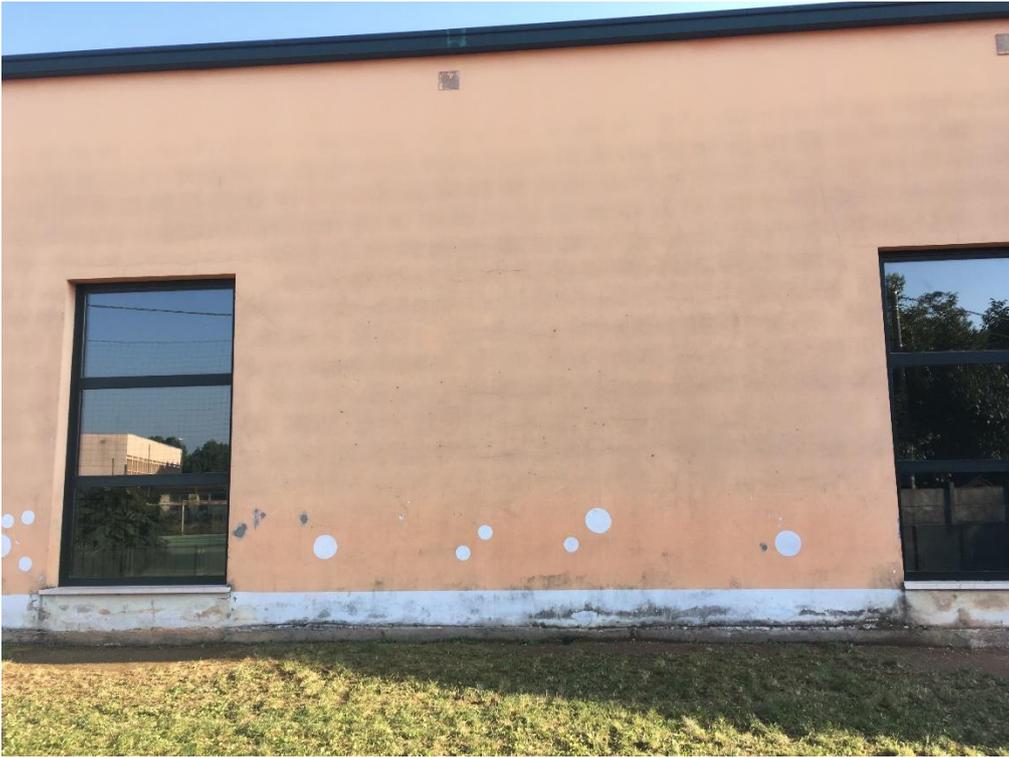
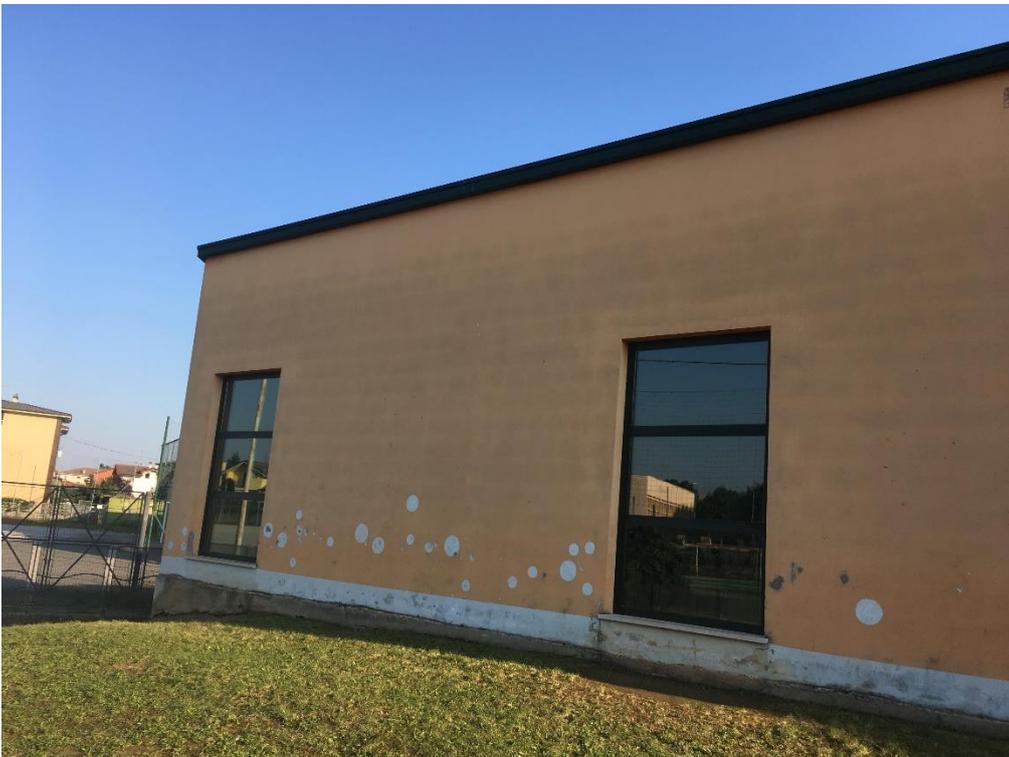
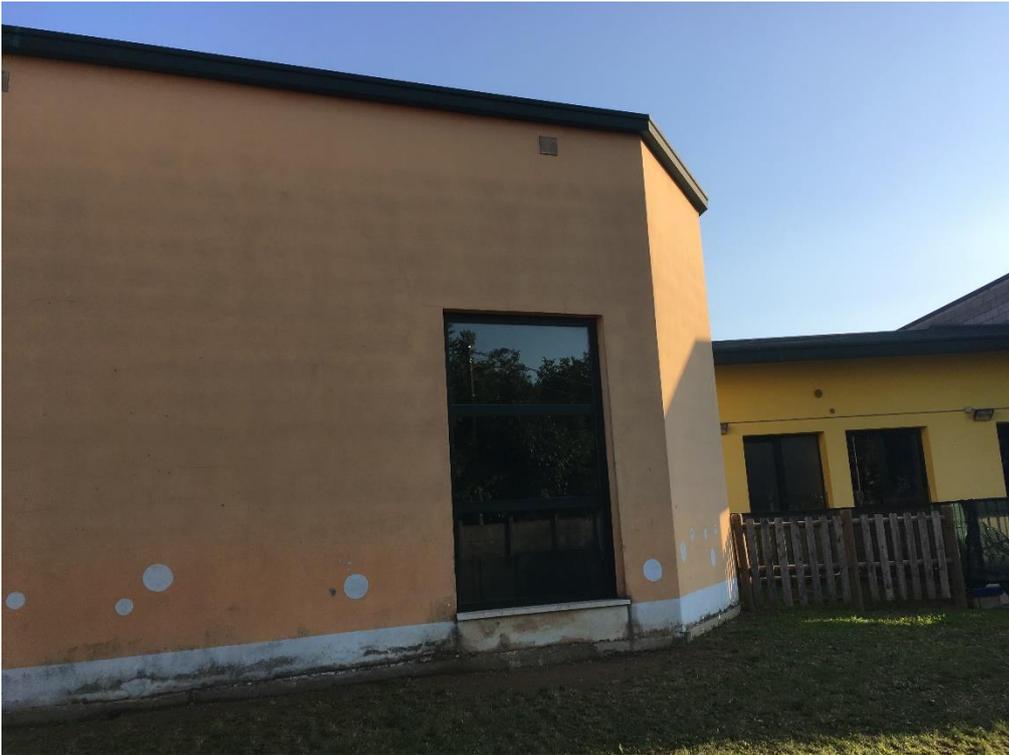
SOPRALLUOGO DEL 04/10/2018

Di seguito la documentazione fotografica raccolta nel corso dei diversi sopralluoghi.

In corrispondenza dell'ingresso del vano rampa è presente una fessurazione con andamento diagonale di entità non trascurabile, dovuta dall'assenza di un idoneo appoggio in grado di sorreggere il carico derivante dalla soletta in c.a. ed il carico derivante dalla capriata in legno.

In corrispondenza della muratura perimetrale adiacente al giardino esterno è invece presente sul paramento interno, una fessurazione continua orizzontale poco al di sopra dell'attacco con il sottostante muro in cemento armato.

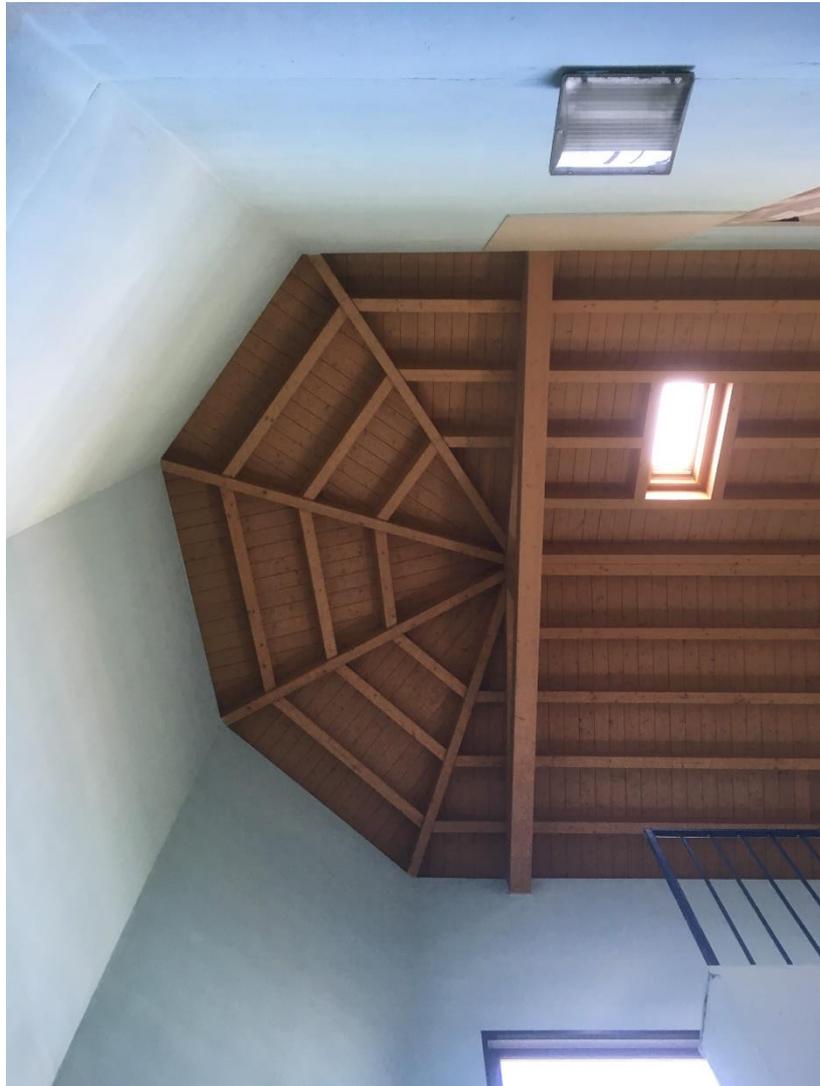
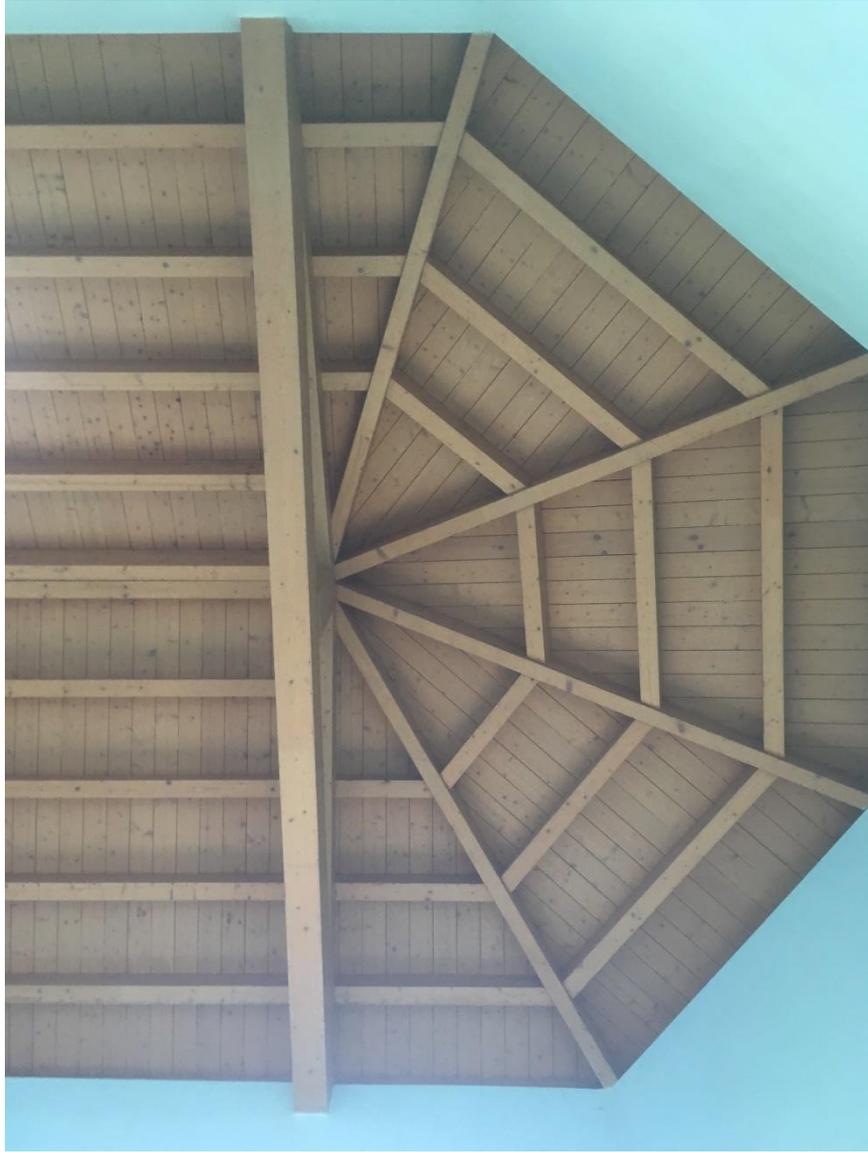
SOPRALLUOGO DEL 09/04/2019

Si evidenzia che dalle verifiche eseguite in sito, lo scrivente non ha trovato corrispondenza con la documentazione consultata di cui al punto 2.
